**Fachbeitrag zum 5. Jahresbericht**  
**Endbericht nach der Durchführung von geplanten drei Förderstufen zur**  
**Trinkwassergewinnung in Lengerich durch den Wasserverband**  
**Lingener Land**

**Auftrag:** Ergänzende Stellungnahme zu den Altbäumen und wichtigen Hecken-  
strukturen bei der Ev. Kirche in Lengerich. Nach der planmäßigen  
Erhöhung der Fördermenge auf 1,5 Mio. m<sup>3</sup>/a in 2022.  
Der Baum- und Strauchbestand sind vor Beginn der Wasserförderung  
am 12.09.2019,  
am 25.11.2020 während der ersten Förderstufe von 0,5 Mio. m<sup>3</sup>/a,  
am 04.11.2021 während der zweiten Förderstufe von 1,0 Mio. m<sup>3</sup>/a,  
am 21.10.2022 während der dritten Förderstufe von 1,5 Mio. m<sup>3</sup>/a und  
am 28.09.2023 erneut erfasst und visuell auf Vorschädigungen bzw.  
Schädigungen überprüft worden.

Schluss- Erfassung und visuelle Begutachtung von Altbäumen und z.T. wichtiger Heckenstrukturen nach dem 3 jährigem Pumpversuch in Lengerich im Bereich der Ev. Kirche im Jahr 2023.

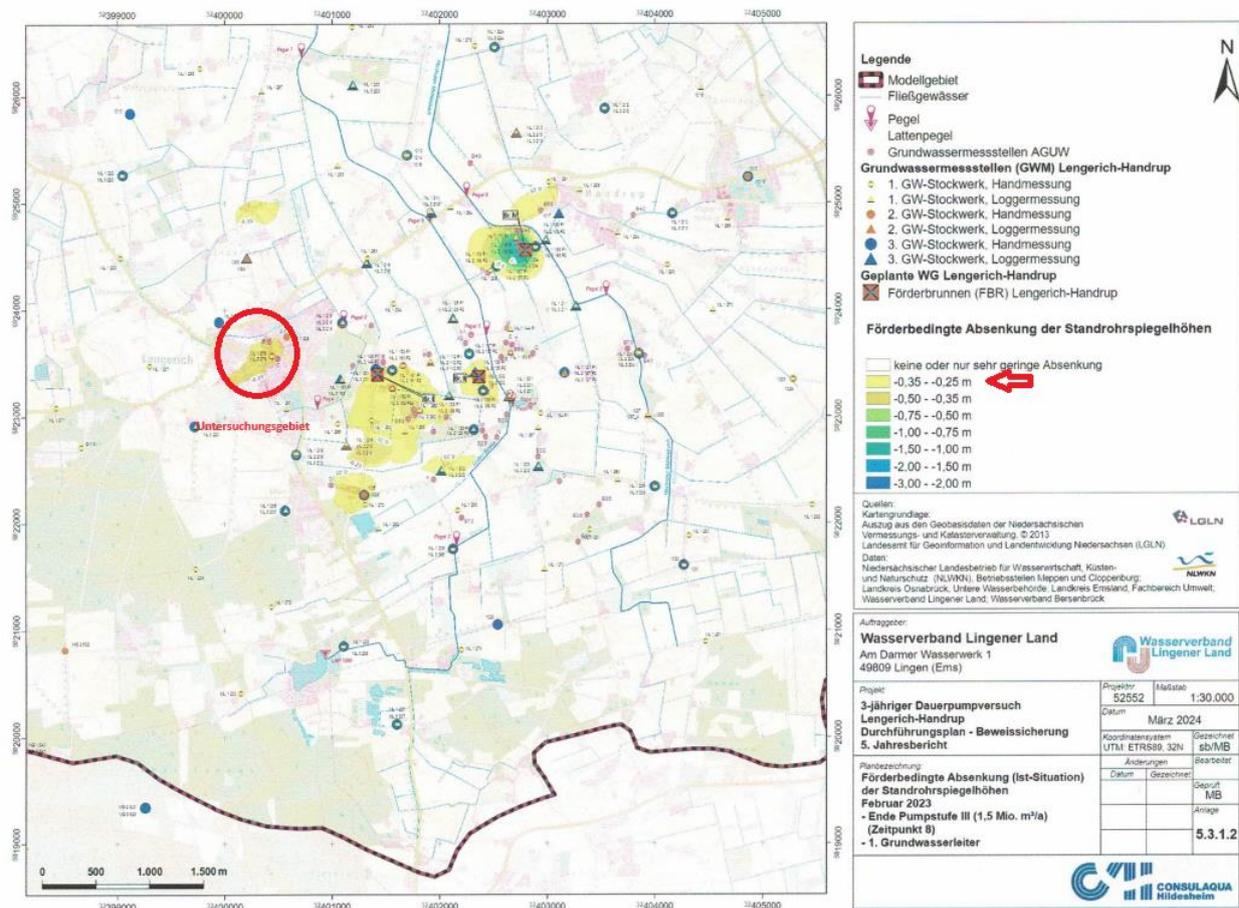
Abb.4: Übersichtskarte und Planzeichnung  
Förderbedingte Absenkung (Ist-Situation) der Standrohrspiegelhöhen  
Februar 2023  
Ende Pumpstufe III (1,5 Mio. m<sup>3</sup>/a)

Zum Ende der dritten Stufe des Pumpversuches von 1.500.000 m<sup>3</sup> pro Jahr lag die Wasserabsenkung der Standrohrspiegelhöhen immer noch im Bereich 0,25m – 0,35m.

Am Ende der dritten Förderstufe beläuft sich die tatsächliche Grundwasserabsenkung in dem Bereich der Ev. Kirche auf nunmehr 0,25m – 0,35m (Anhang: Abb.: 4).

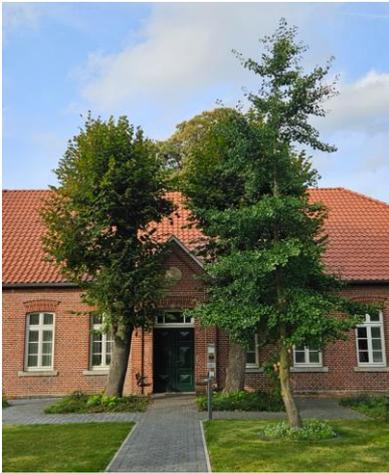
**Abb.5: Neu ausgetriebene Linde im Eingangsbereich des Pastorats nach „Kopfschnitt“ (Hintergrund), sowie vitaler Ginkgo.**

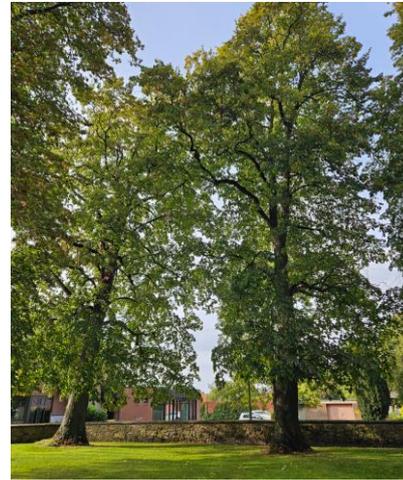
**Abb.6: Deutlich erkennbare Stammschäden, sowie erkennbarer Anteil an Trockenästen, dennoch in 2023 deutlich vitaler.**

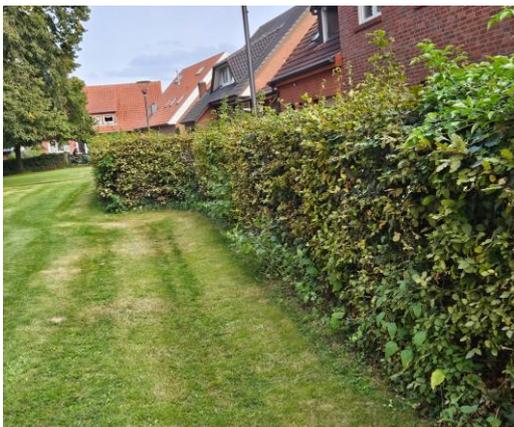
**Abb.7: Für die Jahreszeit normales Erscheinungsbild der Hainbuchenhecke an der Kirche, auch diese auffallend vitaler zur Zeit der Überprüfung im September 2023.**

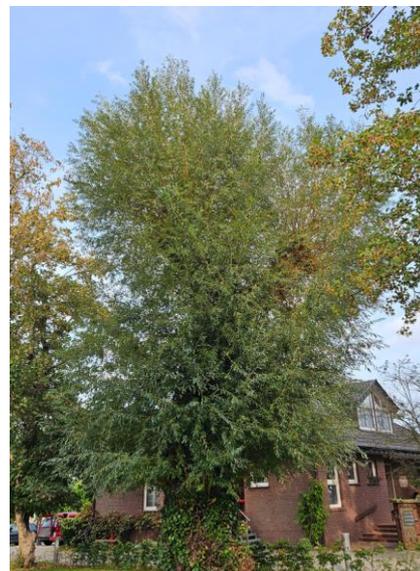
**Abb.8: Neu ausgetriebene Weide nach „Kopfschnitt“, sehr wüchsig.**

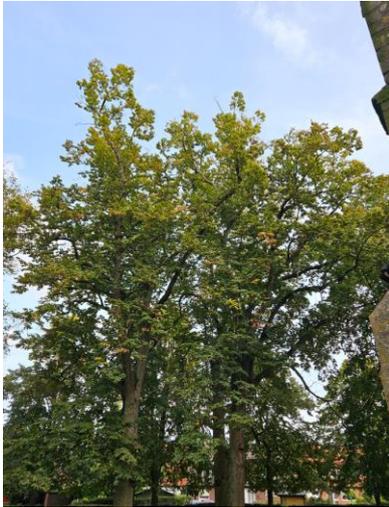
**Abb.9:** Linden Altbäume mit deutlich erkennbaren Totholzanteil und sonstigen alten Schäden.

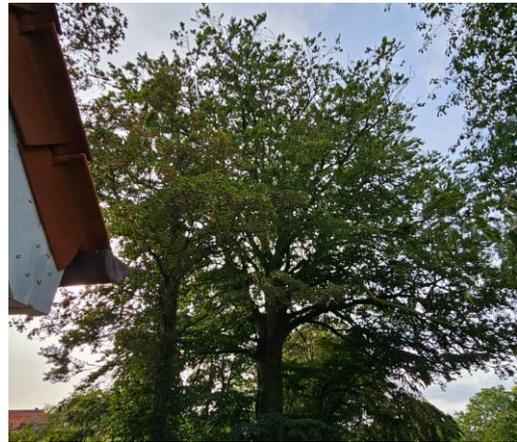
**Abb.10:** Altbuchen hinter dem Pastoralgebäude, ebenfalls mit erhebliche Schädigungen des Feinastsystem.

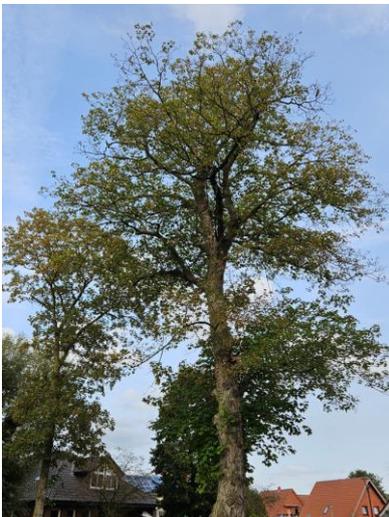
**Abb.11:** Vorplatz Pastorat, für die Jahreszeit normales Erscheinungsbild. Der Bergahorn jedoch mit deutlich sichtbare Vorschädigungen.

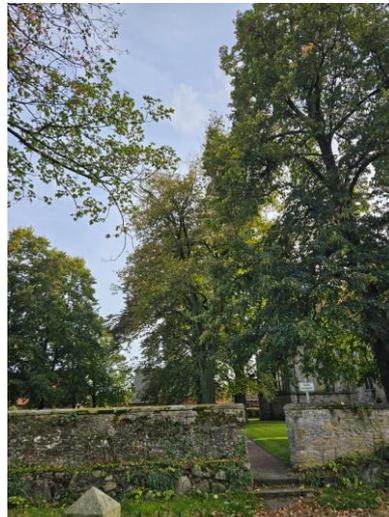
**Abb.12:** Sicht vom Pastoralplatz zur Ev. Kirche, zeigt eindrucksvoll diverse Vorschädigungen der Altbäume.

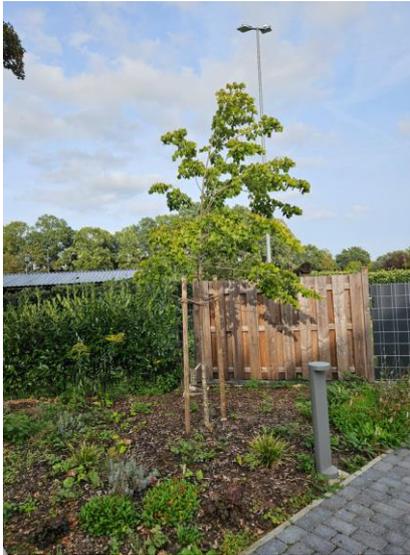
**Abb. 13:** Die in 2021 neu gepflanzte Sommerlinde im hinteren Teil des Pastorats Gelände ist gut angewachsen.

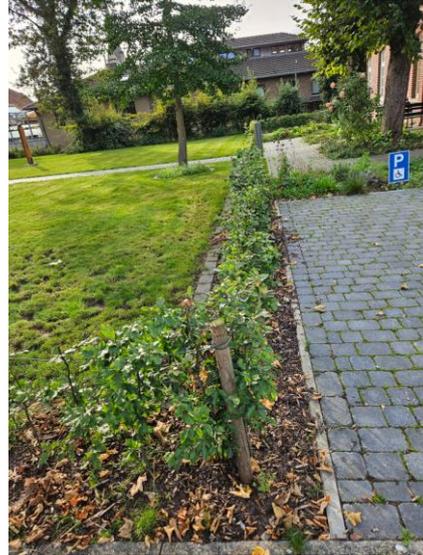
**Abb. 14:** Auch die ebenfalls in 2021 neu begründete Buchenhecke auf dem Pastorats-Vorplatz entwickelt sich gut.

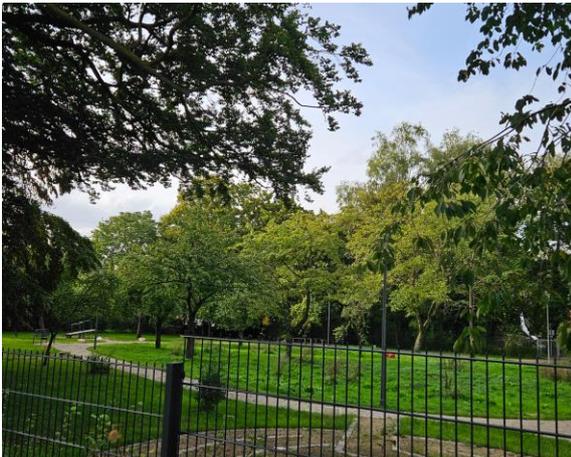
**Abb. 15:** Ein Blick auf die ebenfalls in den vergangenen Jahren neu gestaltete „Erhol-Oase“, hinter dem Pastorat Gebäude, zeigt eine deutliche Erholung der verbliebenen Obstgehölze.

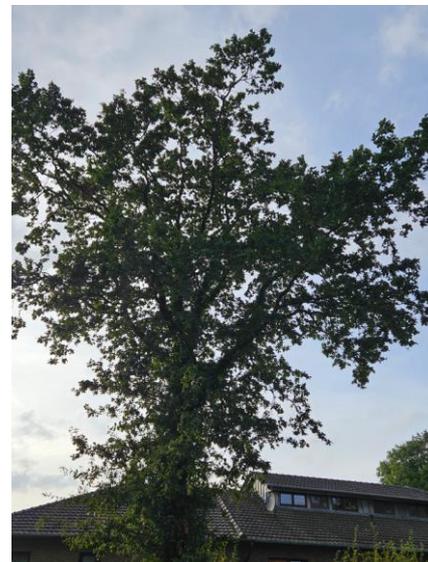
**Abb. 16:** Alte Eiche auf dem Pastorat Vorplatz mit erkennbarem Anteil an Totholz , was für diese Baumart typisch ist. Ansonsten präsentiert diese sich normal.
