Im Auftrag des Vorhabenträgers sollten in den vorher definierten Untersuchungsräumen der Zustand der Bäume und Sträucher vor Beginn des Pumpversuches visuell erfasst werden.

Ziel der Überprüfung ist die Beweissicherung umliegender Denkmäler nebst Baumbestand und Heckenstrukturen.

Erfassung von Altbäumen und z.T. wichtiger Heckenstrukturen zum Pumpversuch in Lengerich in den nachfolgend definierten Bereichen.

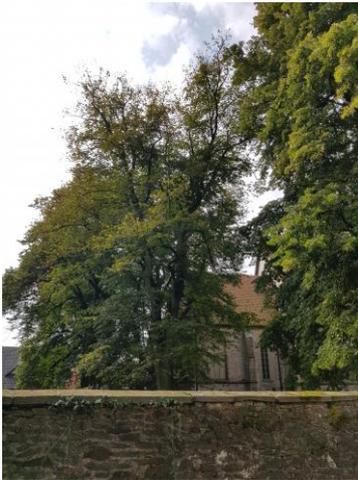
Abb.1: Deutlich sichtbare spärliche Belaubung

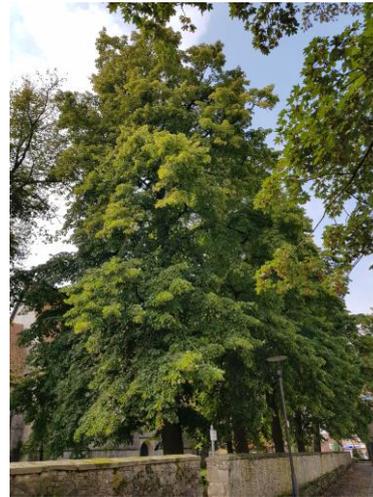
Abb.2: Im direkten Vergleich deutlich vitaleres Exemplar

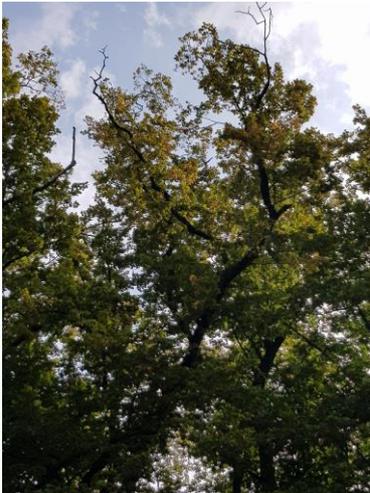
Abb.3: Unbelaubte Trockenäste

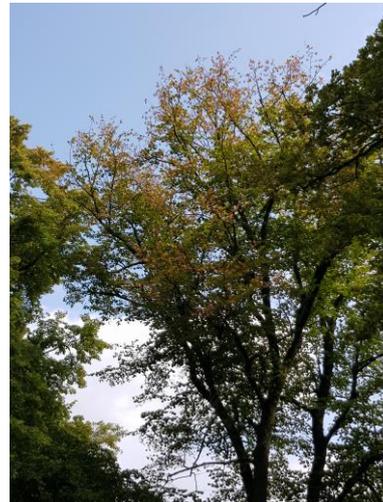
Abb.:4 Geringfügige Belaubung und Herbstverfärbung

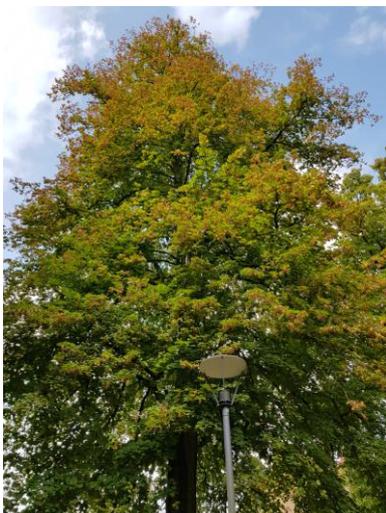
Abb.5: Stark fruktifizierender Baum (Notmast)

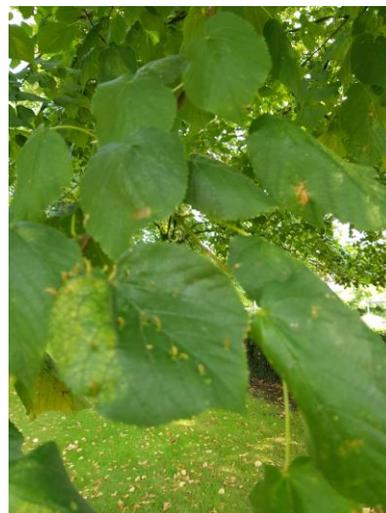
Abb.6: Schadbild, Blattnekrosen

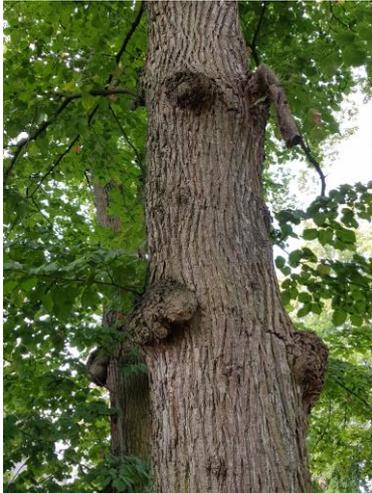
Der Baumkrebs ist eine durch eine Pilzinfektion hervorgerufene Pflanzenkrankheit. Eintrittspforten für den Pilz sind Rindenbeschädigungen. Die Infektion führt zum Absterben von Rinden- und Holzgewebe, der befallene Baum versucht die dadurch entstehende Wunde durch die Bildung von Wundgewebe zu überwallen, wodurch voluminöse Kalluswucherungen entstehen können. Obwohl die so entstehenden Geschwulste kein Krebs im medizinischen Sinne sind, spricht man von Baumkrebs.

Abb.7: Starker Baumkrebsbefall

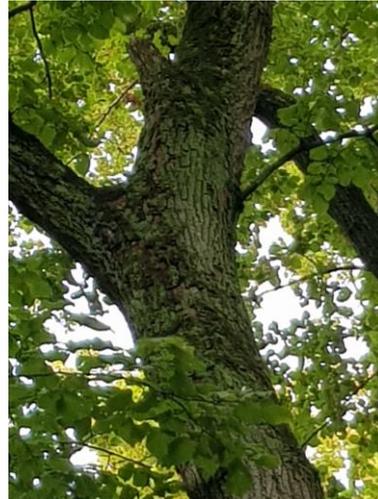
Abb.8: Abplatzende Rinde, totes Material

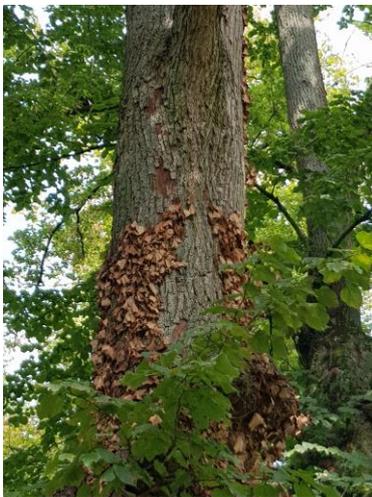
Abb.9: Rindenschädigung

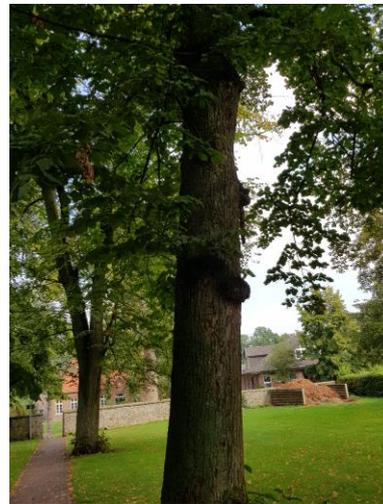
Abb.10: Baumkrebs

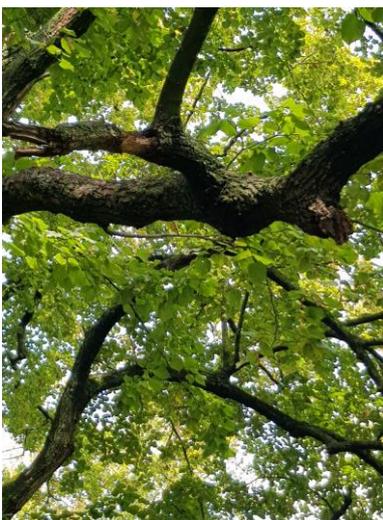
**Abb.11: Starke abgestorbene
Seitenäste**

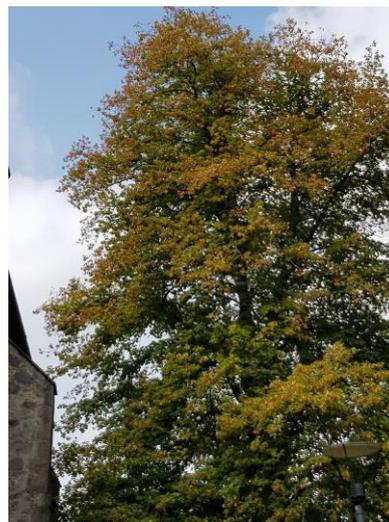
**Abb.12: Notreife mit deutlich sichtbar
spärliche Belaubung und
jahreszeitlich verfrühte
Verfärbung der Blätter**
