Vorhaben: Der Wasserverband Lingener Land führt seit dem 09.03.2020 planmäßig die erste mit 0,5 Mio. m³/a von drei geplanten Förderstufen zur Trinkwassergewinnung in Lengerich durch.

Auftrag: Ergänzende Stellungnahme zu den Altbäumen und wichtigen Heckenstrukturen bei der Ev.Kirche in Lengerich.

Erneute Erfassung und visuelle Begutachtung von Altbäumen und z.T. wichtiger Heckenstrukturen während der laufenden ersten Förderstufe in Lengerich im Bereich der Ev. Kirche.

Haselünne, den 25.11.2020

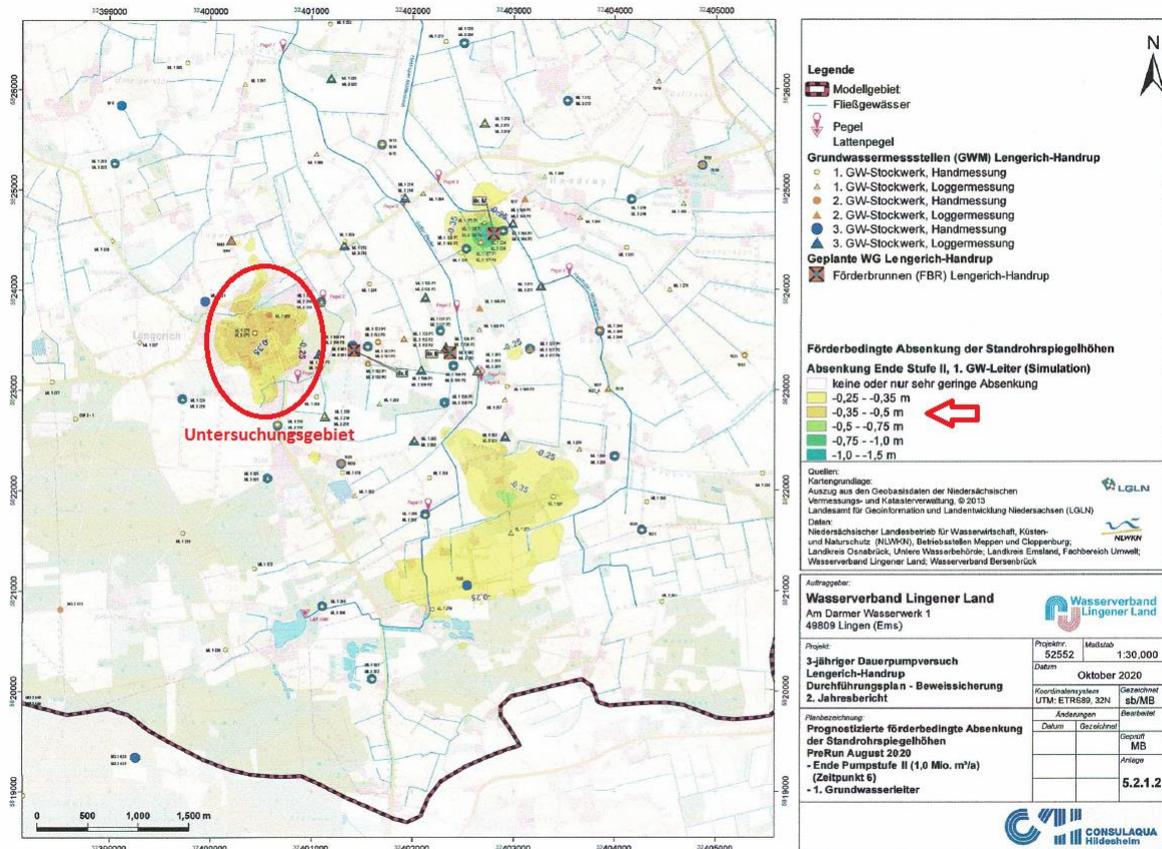
Am Ende der zweiten Förderstufe beläuft sich die prognostizierte Grundwasserabsenkung in dem Bereich um die Ev. Kirche auf nunmehr 0,35m – 0,50m. Der Wert befindet sich noch immer innerhalb des nachgewiesenen Schwankungsbereiches des Grundwassers.

Abb.1: Übersichtskarte und Planzeichnung
Prognostizierte förderbedingte Absenkung der Standrohrspiegelhöhen Ende Pumpstufe II (1,0 Mio. m³/a)

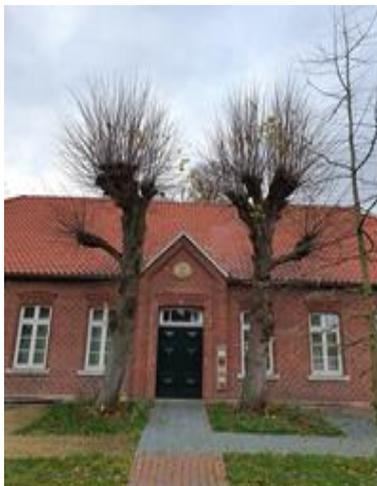
Baumbestand	IST-Zustand
Winterlinde Eiche Zeder Bergahorn Weide Ginkgo	Die beiden Linden vor dem Eingangsbereich sind nachdem diese geköpft wurden wieder stark ausgetrieben. Die Eiche scheint vital, mit für diese Baumart typischen Totholzanteil. Der Bergahorn weist ebenfalls erhebliche Trockenschäden, die an den Feinästen erkennbar sind auf. Die Weide ist ebenfalls geköpft und wieder ausgetrieben. Exoten wie Zeder und Ginkgo sind zu finden.
Bereich: Lengerich Ev. Kirche „Kirchhof“	
Der Bereich ist ca. 1 bis 1,5 Meter höher gelegen	
Baumbestand	IST-Zustand
Winterlinden Weißdorn Hainbuche	Alte Winterlinden zieren den Kirchplatz. Z.T. weisen diese nach wie vor erhebliche Trockenschäden auf. Ebenfalls an dem Feinästen zu erkennen. Erheblicher Totholzanteil. Baumkrebsschädigungen sind an vielen Bäumen ebenfalls zu finden. Zusätzlich sind an einigen Stämmen erhebliche Rindenschädigungen (Ablösungen) zu finden. Im Eingangsbereich zum Markt wurden zwei Weißdorne gepflanzt. Im südlichen Bereich ist der Kirchplatz von einer Hainbuchenhecke umgeben, die sich für diese Jahreszeit normal präsentiert.

Abb.2: Linden vorm Eingangsbereich
nach Kopfschnitt neu
ausgetrieben

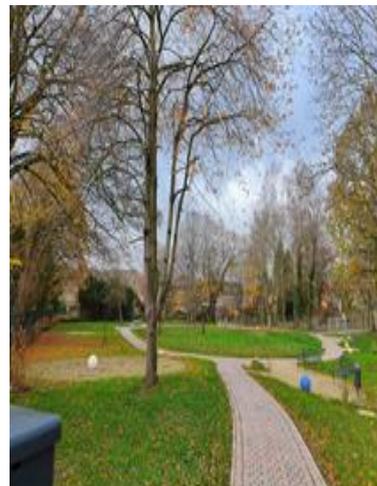
Felddaufnahme am 19.11.2020	
Bereich: Lengerich Ev. Kirche „Obstgarten“	
Zwischen der Felddaufnahme am 29.08.2019 und der erneuten Kontrollaufnahme am 19.11.2020 wurde fast der gesamte Bereich „Obstgarten“ in eine Erholungs- und Spieloase umgewandelt.	
Obstgehölze	IST-Zustand
Kirsche Verschiedene Birnenarten Verschiedene Apfelarten	Es sind nur noch einzelne Exemplare von Obstbäumen vorhanden. Diese sind von geringer Höhe. Allgemein relativ schlechter Zustand.
Baumbestand	IST-Zustand
Buche Esche Hainbuche Birke Weidenarten Ahorn	Die Buchen weisen erhebliche Trockenschäden auf, kahle Triebe sind deutlich erkennbar. Die Eschen sind vom Eschtriebsterben geschädigt. Die Hainbuche weist ebenfalls deutliche Trockenschäden auf. Der Ahorn zeigt sich für die Jahreszeit normal.
Sträucher/Strauchschicht	IST-Zustand
	Auf dem Areal ist durch die Umgestaltung die Strauchschicht komplett beseitigt worden.
Bereich: Lengerich Ev. Kirche „Pastorat Platz“

Durch die umfangreichen Bau- und Rodungsmaßnahmen im Bereich des ehemaligen „Obstgartens“ kann es in Folge zu einer Verschlechterung der verbliebenen Bäume und Sträucher kommen. Es ist nicht auszuschließen, dass durch die aufwendigen Baumaßnahmen einzelne Exemplare, besonders das Wurzelwerk in Mitleidenschaft gezogen worden ist. In Folge kann es zu Störungen, insbesondere bei der Wasserversorgung der Bäume und Sträucher kommen.

Abb.3: Neu gestalteter „Obstgarten“

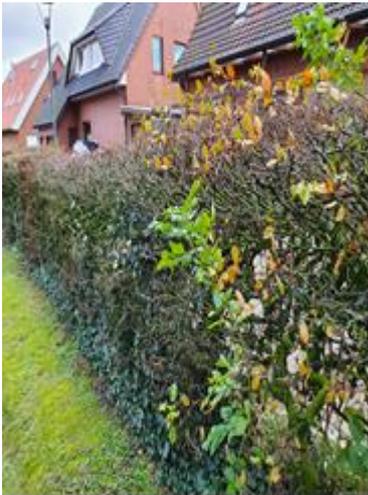
Abb.4: Hainbuchenhecke an der Kirche

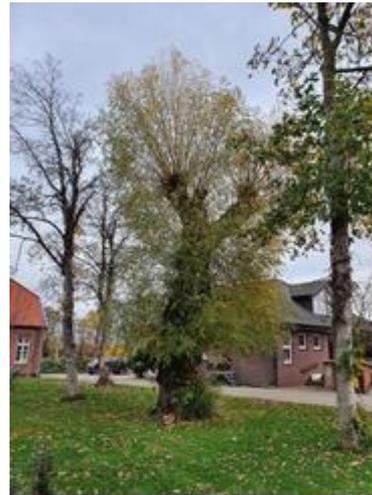
Abb.5: Neu ausgetriebene Weide nach „Kopfschnitt“

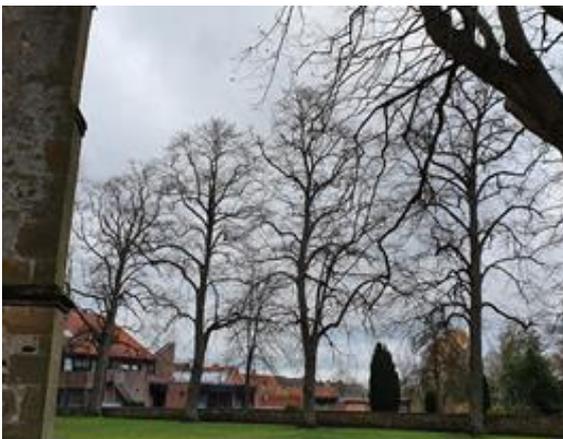
Tatsächlich weisen die Bäume erhebliche Schadbilder auf.

Das derzeit nicht ausreichend zur Verfügung stehende direkte pflanzenverfügbare Wasser und die Vorschädigungen, wie z.B. der Baumkrebs könnten durchaus zum Absterben einzelner Exemplare führen. Derzeit ist als Ursache die nicht ausreichende Niederschlagsmenge der letzten Jahre zu nennen.

Abb.6: Linden Altbäume mit deutlich erkennbaren Totholzanteil und sonstigen Schäden

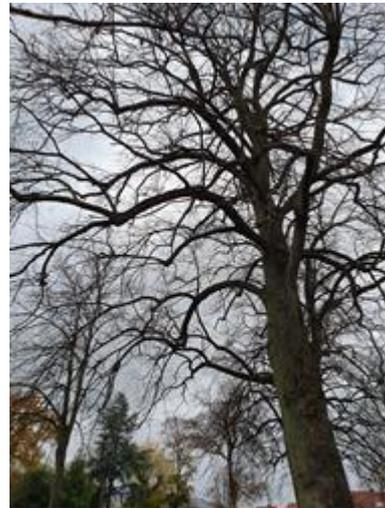
Abb.7: Alte Linde mit beispielhafte Schäden
