Vorhaben: Der Wasserverband Lingener Land plant einen Pumpversuch zur Trinkwassergewinnung in Lengerich.

Auftrag: Altbäume und wichtige Heckenstrukturen sind zu erfassen und visuell auf eventuell bereits vorhandene Schädigungen zu überprüfen.

Ramings Mühle

Tabelle 1	Feldaufnahme 05.09.2019	5
-----------	-------------------------	---

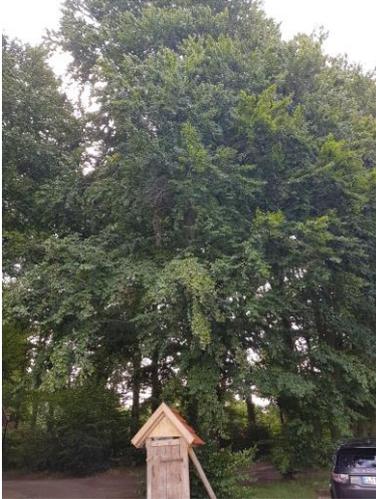
- Im Untersuchungsbereich der Ramings Mühle sind Vorschädigungen der Bäume zu verzeichnen.
- Die Vorschädigungen sind nicht zuletzt auch durch die letzten beiden, für diesen Bereich, ungewöhnlich trockene Jahre mit verursacht worden.
- Die Sträucher und Bäume in den Untersuchungsbereich Ramings Mühle wirken dennoch aufgrund der guten Wasserversorgung relativ vital.

**Abb.1: Erkennbare Trockenschäden
An einer Buche**

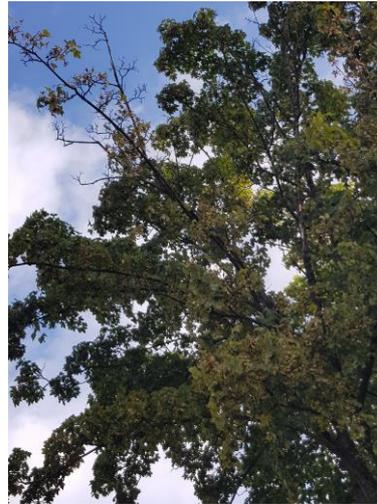
Abb.2: Schäden an einem Ahorn

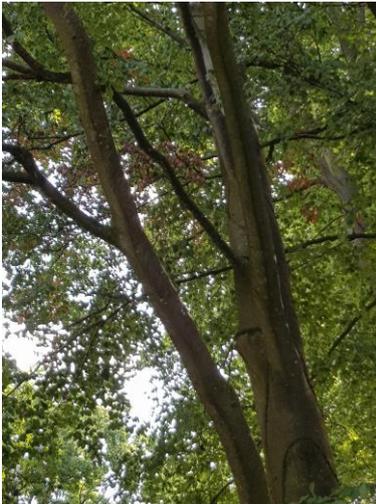
**Abb.3: Abgestorbene Äste einer
Buche**

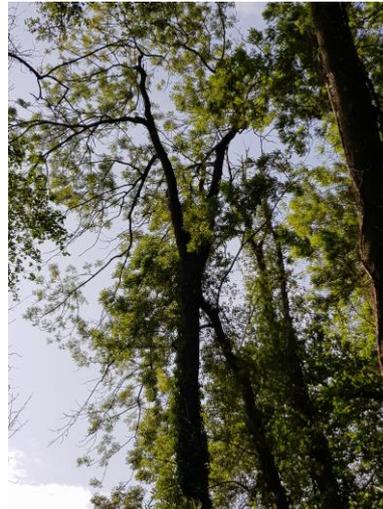
Hervorgerufen durch den Pilz (*Hymenoscyphus pseudoalbidus*) verbreitet sich die Krankheit über ganz Europa. Betroffen sind Eschenbestände jedlichen Alters in Wald und Flur.

Die Sporen des Pilzes befallen die Eschen über die Blätter. Der Erreger breitet sich über die Blattstiele und Triebe weiter bis in die Äste und Holz der Bäume aus.

Bei Altbäumen verläuft das Eschentriebsterben zunächst langsam, infizierte Jungbäume sterben rasch ab. Wie bei vielen chronischen Krankheiten, sind die Bäume infolge der Symptome deutlich geschwächt. Anderen Erregern und Insekten, wie Hallimasch und Eschenbastkäfer, fällt es leichter ebenfalls die Eschen zu befallen. Die Folge ist dann meist der Tod des Baumes.

**Abb.4: Eine durch das Eschentrieb-
sterben befallene Esche**

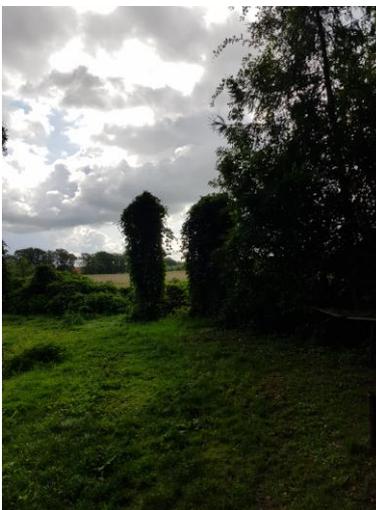
Abb.5: Abgestorbene geköpfte Fichte

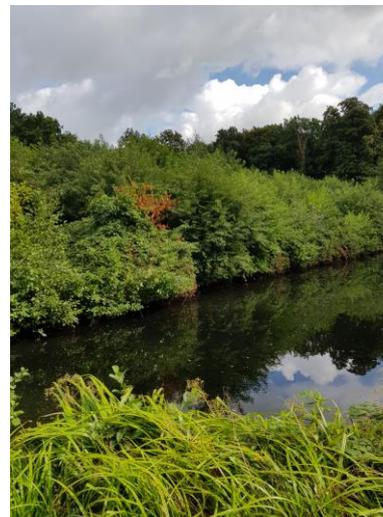
Ilex Traubenkirsche Erle Eberesche Holunder Hopfen Pappelarten Rhododendron Lebensbäume Hasel Ahorn Buche	In der Strauchschicht finden sich viele, nicht standortübliche angepflanzte Arten, z.B. Lebensbäume, Rhododendron. Der Hopfen ist sehr weit verbreitet. Zwischen den Teichen ist ein dichtes Gebüsch aus Traubenkirsche, Erle und Weidenarten. Einzelne Exemplare sind abgestorben.

**Abb.6: Bereich zwischen den Teichen
mit abgestorbene Sträucher**

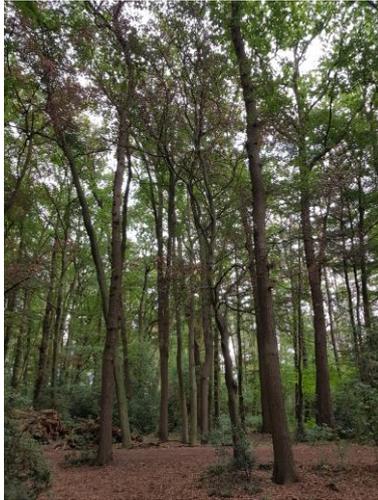
Abb.7: Bestand mit abgestorbene Buchen

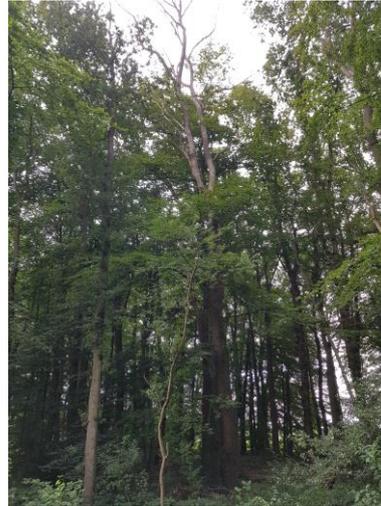
Abb.8: Ebenfalls deutliche Abgänge im Bestand

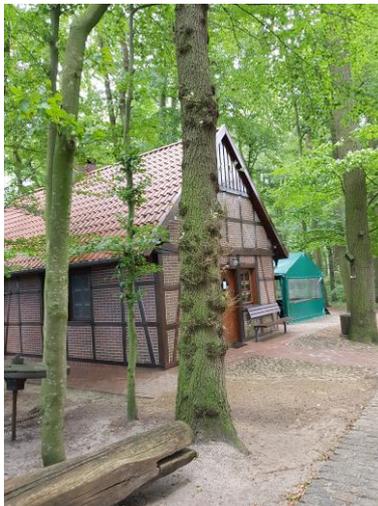
Feldaufnahme am 05.09.2019	
Bereich: Ramings Mühle	
Durch das vorhanden sein der Teiche, die durch die Lotter Beeke gespeist werden ist die Wasserversorgung der Pflanzen überaus gut.	
Baumbestand	IST-Zustand
Eiche Buche Birke Ahorn Esche Erle Weidenarten Kirsche Lärche Douglasie Fichte	Im Randbereich des Untersuchungsraumes weisen einzelne Buchen und Ahorn leichte Trockenschäden auf. Die Eichen weisen den typischen Totholzanteil auf. Der Ahorn fruktifiziert sehr stark. Die Esche ist durch das Eschentriebsterben stark geschädigt oder abgestorben. Entlang der Ackergrenze sind die Fichten geköpft worden und in Folge größtenteils abgestorben. Im angrenzenden Wäldchen finden sich einzelne unterständig abgestorbene Buchen. Alle Altersklassen (von Naturverjüngung bis zum Altbaum) der Eiche und Buche sind zu finden. Die Eichenstämme weisen z.T. erheblichen Krebsbefall auf.
Sträucher/Strauchschicht	IST-Zustand

Der Baumkrebs ist eine durch eine Pilzinfektion hervorgerufene Pflanzenkrankheit. Eintrittspforten für den Pilz sind Rindenbeschädigungen. Die Infektion führt zum Absterben von Rinden- und Holzgewebe, der befallene Baum versucht die dadurch entstehende Wunde durch die Bildung von Wundgewebe zu überwallen, wodurch voluminöse Kalluswucherungen entstehen können. Obwohl die so entstehenden Geschwulste kein Krebs im medizinischen Sinne sind, spricht man von Baumkrebs.

Abb.9: Starker Krebsbefall der Eiche

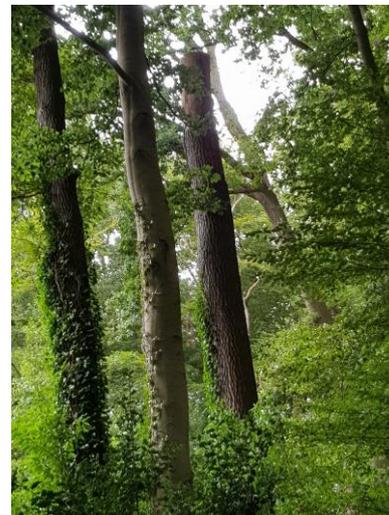
Abb.10: Abgestorbene Buche im Randbereich der Teiche

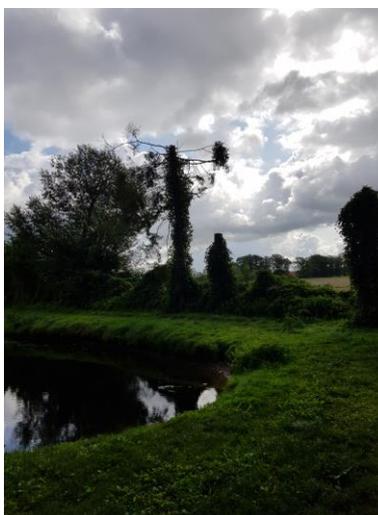
Abb.11: Geköpfte abgestorbene Fichte

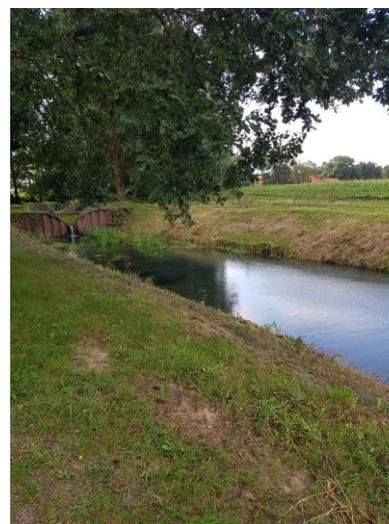
Die Vegetation im Untersuchungsbereich, die sich im direkten Einflussbereich der Lotter Beeke und der vorhandenen Teiche befindet profitiert deutlich vom direkten Wassereinfluss.

Abb.12: Lotter Beeke führt reichlich Wasser
