3-JÄHRIGER DAUERPUMPVERSUCH ZUR ERSCHLIEßUNG EINES MÖGLICHEN NEUEN WASSERGEWINNUNGSGEBIETES IN LENGERICH-HANDRUP

- BEWEISSICHERUNG - DURCHFÜHRUNGSPLAN - TEIL E (SETZUNGSRISIKEN AN DER BESTANDSBEBAUUNG) -

3. JAHRESBERICHT

Proj.-Nr. 217 345, Ber. vom 10.12.2021 Rev. 2 (aktualisiert 18.02.2022)

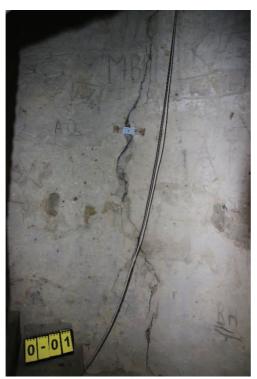
3.1. Rissmonitor 0.01

Foto Nr.: 1 28.01.2020

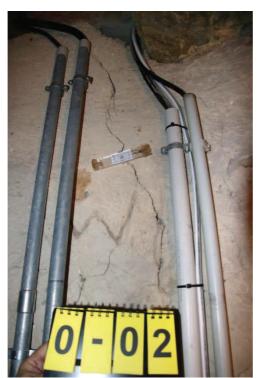
3.2. Rissmonitor 0.02

Foto Nr.: 5 28.01.2020

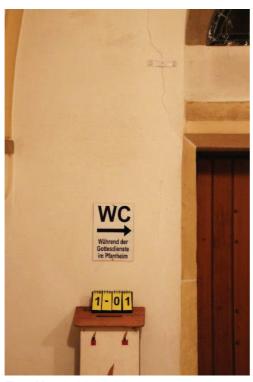
3.3. Rissmonitor 1.01

Foto Nr.: 9 28.01.2020

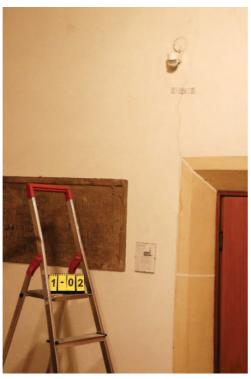
3.4. Rissmonitor 1.02

Foto Nr.: 12 28.01.2020

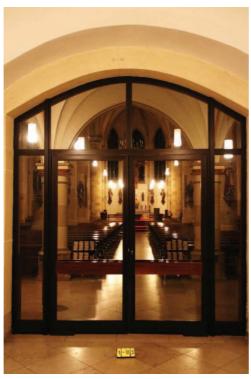
3.5. Rissmonitor 1.03

Foto Nr.: 16 28.01.2020

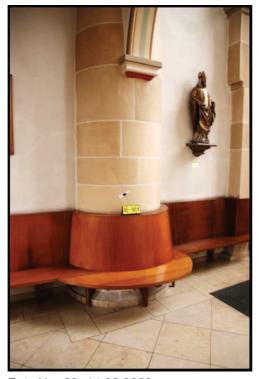
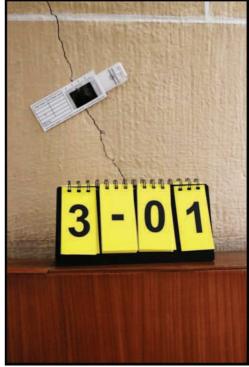
3.6. Rissmonitor 3.01

Foto Nr.: 20 14.02.2020

Foto Nr.: 21 14.02.2020

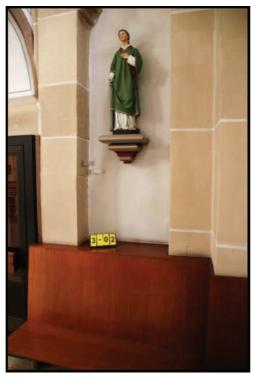
3.7. Rissmonitor 3.02

Foto Nr.: 24 14.02.2020

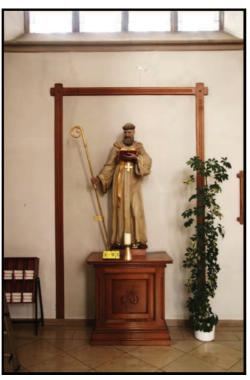
3.8. Rissmonitor 3.03

Foto Nr.: 28 14.02.2020

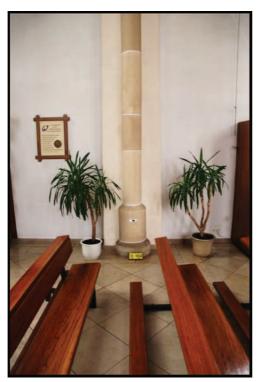
3.9. Rissmonitor 3.04

Foto Nr.: 32 14.02.2020

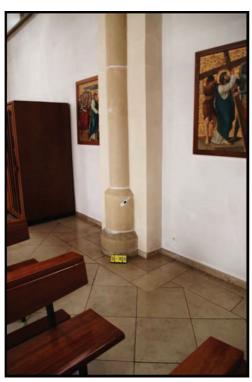
3.10. Rissmonitor 3.05

Foto Nr.: 36 14.02.2020

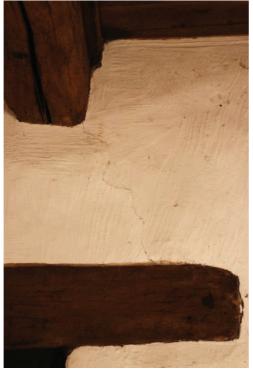
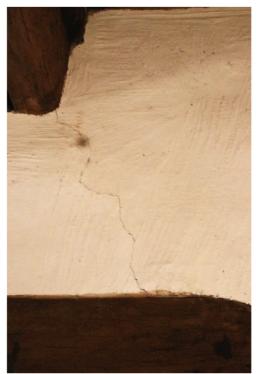
Foto Nr.: 27 07.02.2020

Foto Nr.: 28 29.04.2021

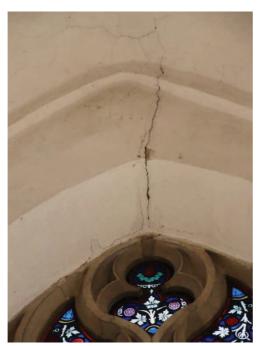
Fenster über der Kreuznische im Chor

Foto Nr.: 41 07.02.2020 Foto Nr.: 42 29.04.2021

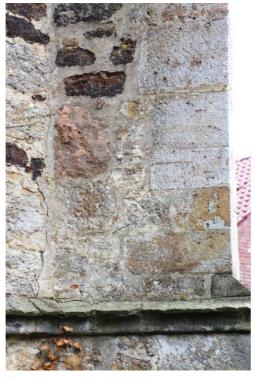
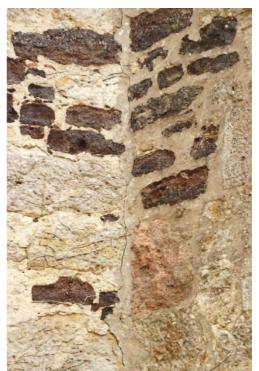
Foto Nr.: 47 22.02.2020

Foto Nr.: 48 29.04.2021

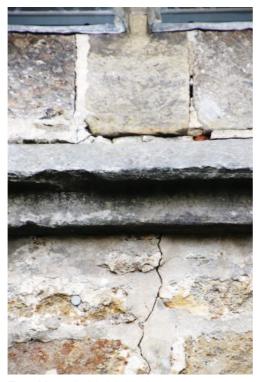
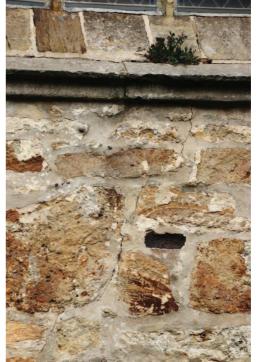
Foto Nr.: 51 22.02.2020

Foto Nr.: 52 29.04.2021

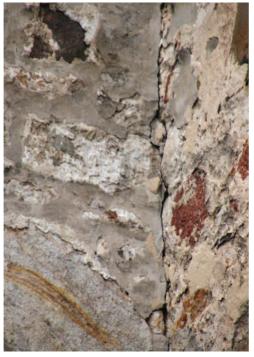
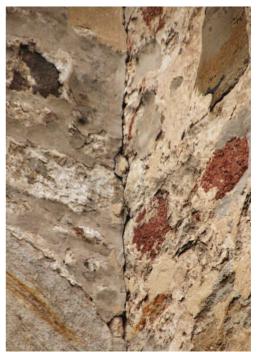
Foto Nr.: 71 22.02.2020

Foto Nr.: 72 29.04.2021
