Vorhaben: Der Wasserverband Lingener Land führt planmäßig die dritte mit 1,5 Mio. m³/a von drei geplanten Förderstufen zur Trinkwassergewinnung in Lengerich durch.

Auftrag: Ergänzende Stellungnahme zu den Altbäumen und wichtigen Heckenstrukturen bei der Ev. Kirche in Lengerich. Nach der planmäßigen Erhöhung der Fördermenge auf 1,5 Mio. m³/a in 2022.

Bearbeitet:
Temmen engineering UG (h.b.)
Arnikaweg 20
49740 Haselünne
Tel.: 0049 (0) 172 583 361 4

Auftraggeber:
Wasserverband Lingener Land
Am Darmer Wasserwerk 1
49809 Lingen (Ems)

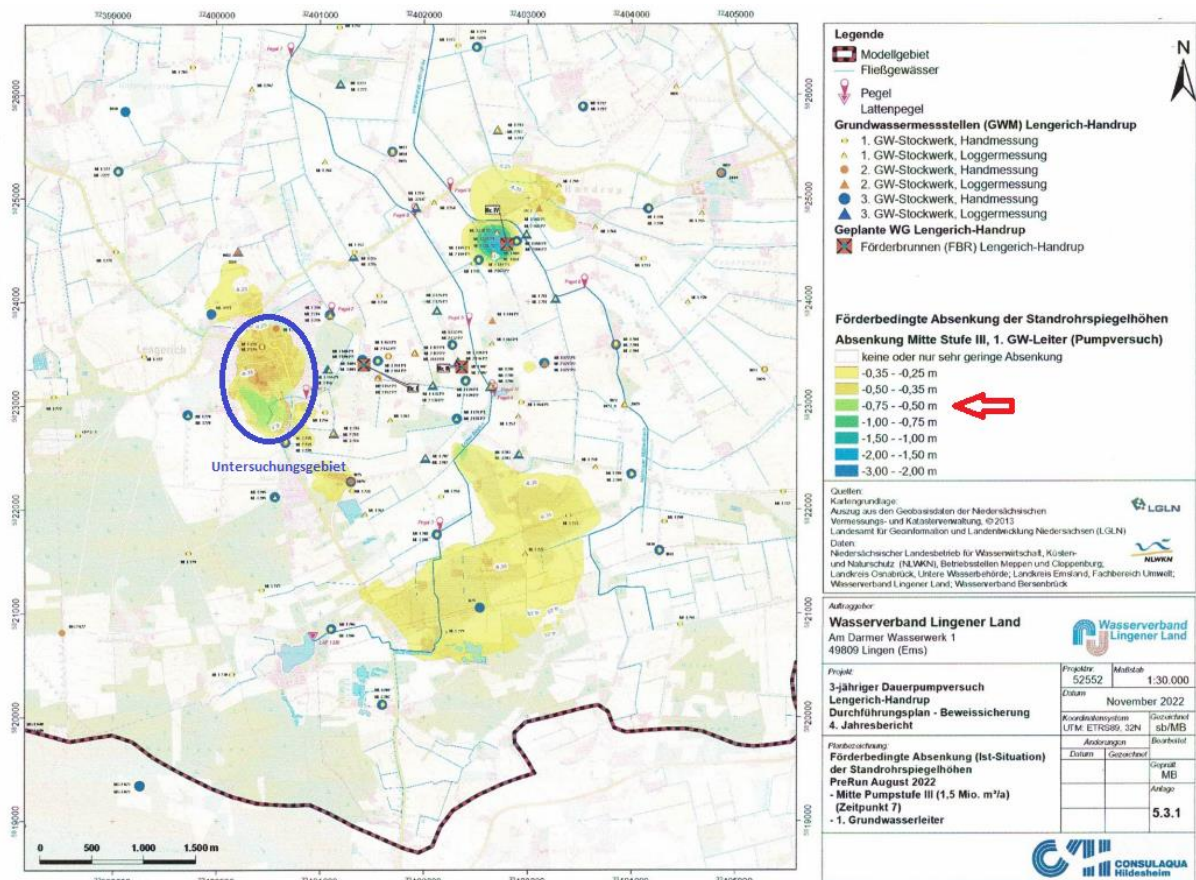
Abb.3: Übersichtskarte und Planzeichnung
Förderbedingte Absenkung (Ist-Situation) der Standortspiegelhöhen
Mitte Pumpstufe III (1,5 Mio. m³/a)

Die förderbedingte Wasserabsenkung der Standrohrspiegelhöhen betrug Mitte der dritten Förderstufe im Untersuchungsbereich 0,50m – 0,75m.

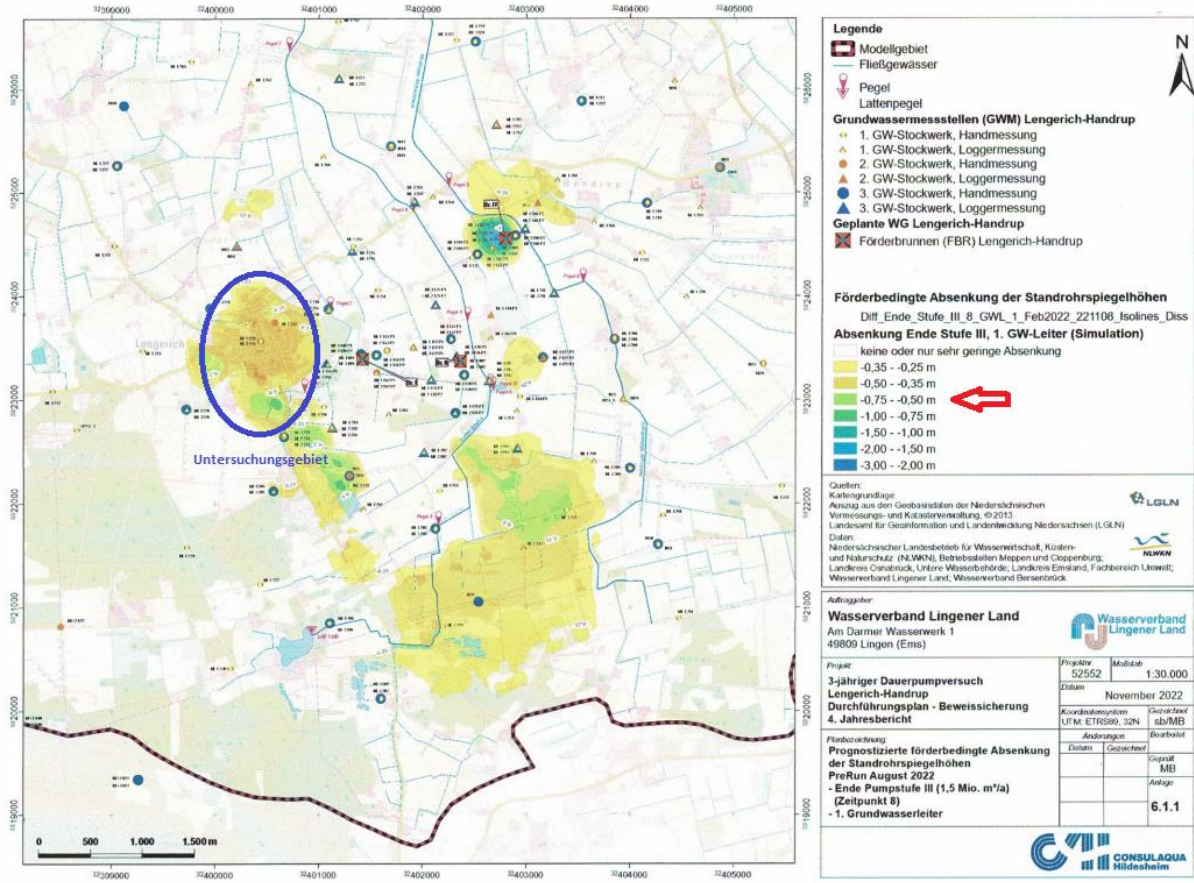
Abb.4: Übersichtskarte und Planzeichnung
Prognostizierte förderbedingte Absenkung der Standrohrspiegelhöhen
Ende Pumpstufe III (1,5 Mio. m³/a)

Am Ende der dritten Förderstufe beläuft sich die prognostizierte Grundwasserabsenkung in dem Bereich der Ev. Kirche auf nunmehr 0,50m – 0,75m. (Anhang: Abb.: 4)
Der Wert befindet sich noch immer innerhalb des nachgewiesenen Schwankungsbereiches des Grundwassers.

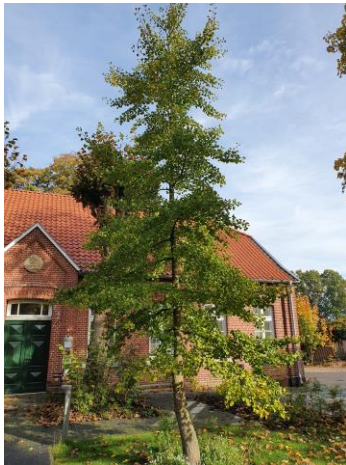
Baumbestand	IST-Zustand
Winterlinde Sommerlinde Eiche Zeder Bergahorn Weide Ginkgo Esche	Die beiden Linden vor dem Eingangsbereich sind nach jährlichen Rückschnitt wieder stark ausgetrieben. Die Eiche scheint vital, mit für diese Baumart typischen Totholzanteil. Der Bergahorn weist ebenfalls erhebliche Trockenschäden auf, erkennbar an den Feinästen. Die Weide bildete ebenfalls nach Rückschnitt etliche neue Triebe. Exoten wie Zeder und Ginkgo sind zu finden. Auf dem Platz liegt ein hohler Stamm eines gefällten Altstammes. Zwischen der gepflasterten Auffahrt und dem Vorplatz befindet sich eine im letzten Jahr neu angelegte Buchenhecke. Eine Esche als „Hochstamm“ wurde gepflanzt. Im rückwärtigen Bereich des alten Pastorats ist eine Sommerlinde als „Hochstamm“ neu gepflanzt worden.
Bereich: Lengerich Ev. Kirche „Kirchhof“	
Der Bereich ist ca. 1 bis 1,5 Meter höher gelegen	
Baumbestand	IST-Zustand

Abb.5: Neu ausgetriebene Linde im Eingangsbereich des Pastorats nach „Kopfschnitt“ (Hintergrund), sowie vitaler Ginkgo

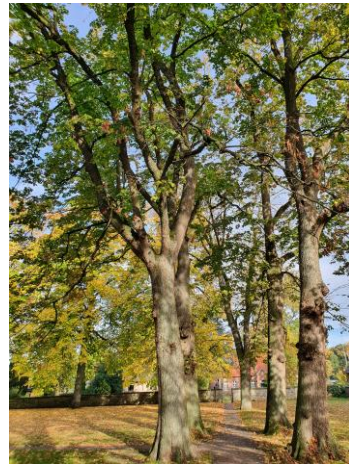
Abb.6: Deutlich erkennbare Stammschäden, sowie erkennbar hoher Anteil an Trockenästen

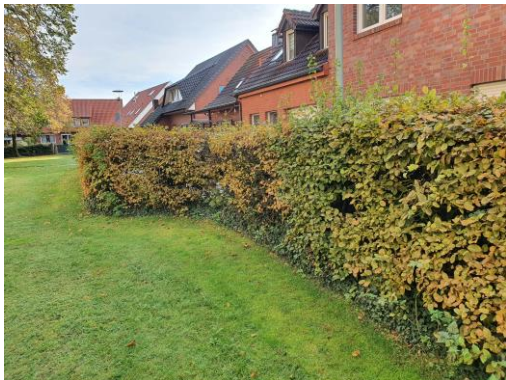
Winterlinden Weißdorn Hainbuche	Alte Winterlinden zieren den Kirchplatz. Z.T. weisen diese nach wie vor erhebliche Trockenschäden auf. Ebenfalls an den Feinästen zu erkennen. Erheblicher Totholzastanteil. Baumkrebsschädigungen sind an vielen Bäumen ebenfalls zu finden. Zusätzlich sind an einigen Stämmen erhebliche Rindenschädigungen (Ablösungen) zu finden. Im Eingangsbereich zum Markt wurden zwei Weißdorne gepflanzt. Im südlichen Bereich ist der Kirchplatz von einer Hainbuchenhecke umgeben, die sich für diese Jahreszeit normal präsentiert.

Abb.7: Für die Jahreszeit normales Erscheinungsbild der Hainbuchenhecke an der Kirche

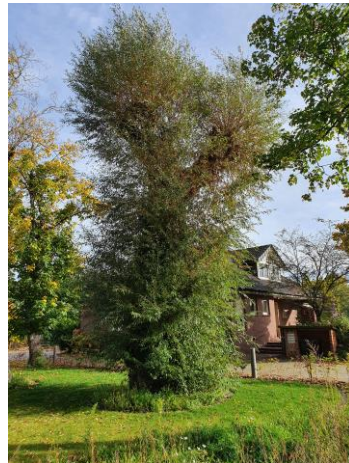
Abb.8: Neu ausgetriebene Weide nach „Kopfschnitt“, normal vital

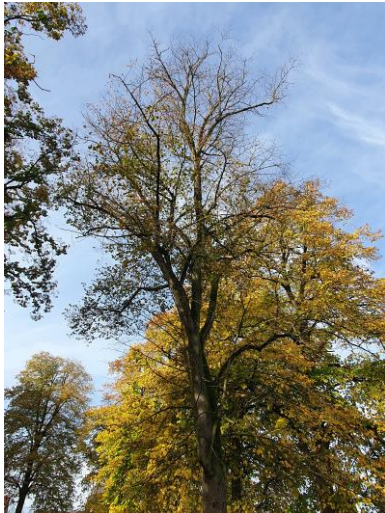
Tatsächlich weisen die Bäume erhebliche Schädigungen auf.

Das derzeit immer noch nicht ausreichend zur Verfügung stehende direkte pflanzenverfügbare Wasser, abiotische und sichtbar vorhandene mechanische Schädigungen könnten durchaus zum Absterben einzelner Exemplare führen. Die Bäume sind in den vergangenen trockenen Jahren zusätzlich geschwächt worden.

Abb.9: Linden Altbäume mit deutlich erkennbaren Totholzanteil und sonstigen alten Schäden

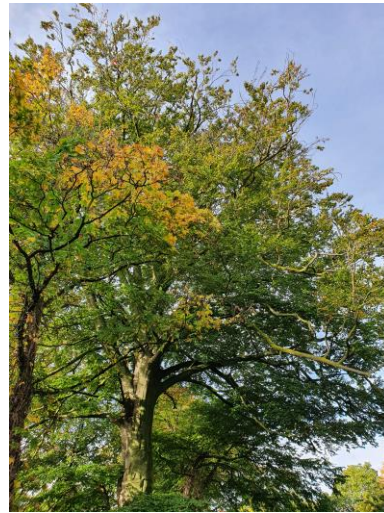
Abb.10: Altbuche hinter dem Pastoralgebäude, ebenfalls mit erhebliche Schädigung der Feinäste

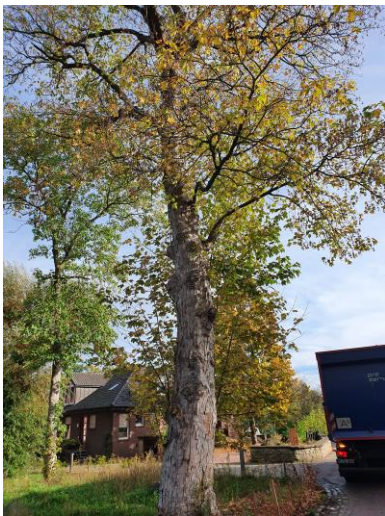
Abb.11: Vorplatz Pastorat, für die Jahreszeit normales Erscheinungsbild, jedoch deutlich sichtbare Vorschädigungen am Baum

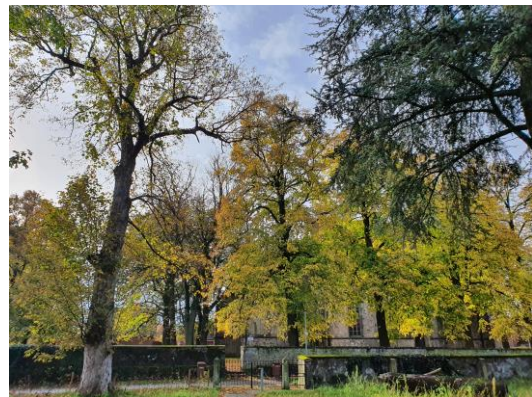
Abb.12: Sicht vom Pastoralplatz zur Ev. Kirche, zeigt eindrucksvoll diverse Vorschädigungen der Altbäume
