Ergänzende Stellungnahme zu den Altbäumen und wichtigen Heckenstrukturen bei der Ev. Kirche in Lengerich. Nach der planmäßigen Erhöhung der Fördermenge auf 1,0 Mio. m³/a in 2021.

Bearbeitet: Temmen engineering UG (h.b.) Arnikaweg 20 49740 Haselünne

Auftraggeber: Wasserverband Lingener Land Am Darmer Wasserwerk 1 49809 Lingen (Ems)

# Ergänzende Stellungnahme für den dritten Jahresbericht zu den Altbäumen und wichtigen Heckenstrukturen (Untersuchungsbereich Ev. Kirche in Lengerich)

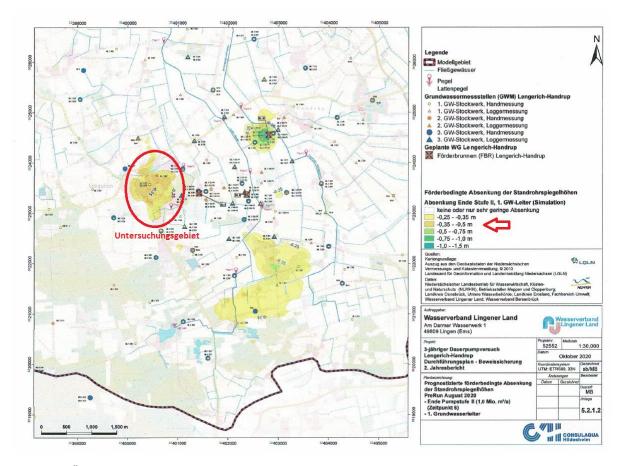
Abb.1: Übersichtskarte und Planzeichnung Prognostizierte förderbedingte Absenkung der Standrohrspiegelhöhen Ende Pumpstufe II (1,0 Mio. m³/a)

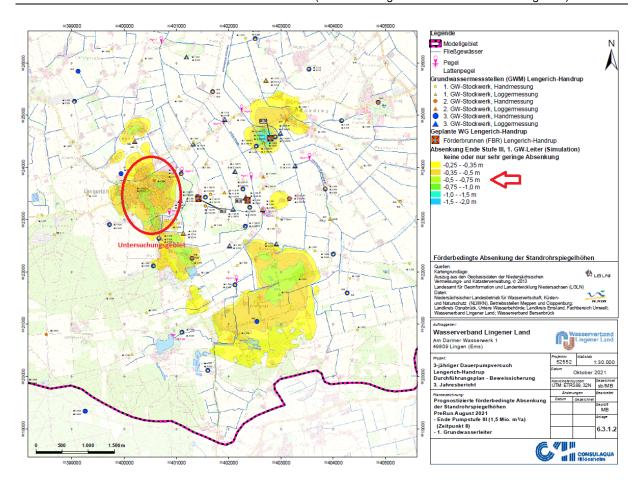
Am Ende der dritten Förderstufe beläuft sich die prognostizierte Grundwasserabsenkung in dem Bereich um die Ev. Kirche auf nunmehr 0,50m – 0,75m. (Anhang, Abb.: 2) Der Wert befindet sich noch immer innerhalb des nachgewiesenen Schwankungsbereiches des Grundwassers.

Abb.2: Übersichtskarte und Planzeichnung Prognostizierte förderbedingte Absenkung der Standrohrspiegelhöhen Ende Pumpstufe III (1,5 Mio. m³/a)
