Wassergewinnung Lengerich

Teilbeitrag Naturschutz zum dreijährigen Dauerpumpversuch

April 2024

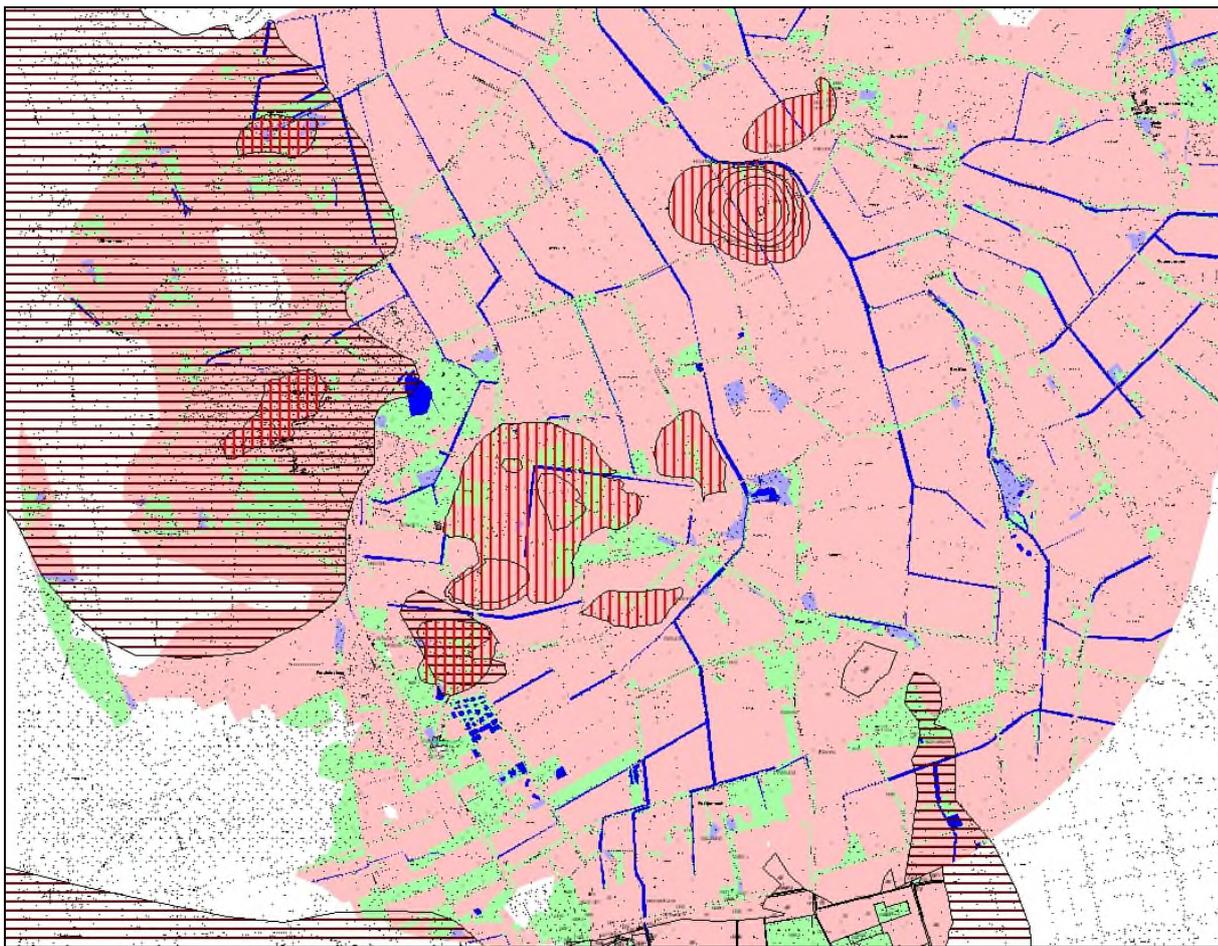
Abb. 1: Gegenüber Wasserstandsabsenkungen empfindliche Biotope im Wirkraum des Vorhabens, Ende Förderstufe III des Pumpversuches (Maßstab 1 : 40.000, eingenordet).

Die im März 2024 vorgelegten hydrologischen Untersuchungen des Büros CAH für den ersten Grundwasserleiter haben ergeben, dass im Rahmen der Grundwasserförderung zu Ende der Förderstufe III (Pumpversuch Ende Stufe III, 1,5 Millionen m³ pro Jahr) die in Abb. 1 dargestellten Flächen von vorhabensbedingten Grundwasserstandsabsenkungen um mindestens 25 cm betroffen sind. Der Umfang betroffener Flächen ist deutlich geringer als in den früheren Prognoseberechnungen befürchtet (vergleiche KAISER 2022). Teilweise kommt es zu einer Überlagerung mit Flächen, die schwebendes Grundwasser oder einen geringmächtigen ersten Grundwasserleiter haben, so dass hier vorhabensbedingt keine Auswirkungen auf Biotope, Vegetation und Fauna zu befürchten sind. Für die übrigen Flächen ist die Biotopausstattung der Abb. 2 zu entnehmen. Der am Weg „Zum Vogelpool“ dargestellte Fichtenforst (WZF 1) wurde zwischenzeitlich abgetrieben, wie schon im Bericht aus 2021 dargestellt.

Betroffen sind weit überwiegend Biotopflächen ohne Empfindlichkeit gegenüber Wasserstandsveränderungen, mit geringen Flächenanteilen auch solche mit überwiegend geringer bis keiner Empfindlichkeit, jedoch mittlerer Empfindlichkeit bei feuchten Ausprägungen oder älterem Baumbestand und solche mit mittlerer Empfindlichkeit (siehe Abb. 2). Die im Wirkraum gelegenen Gewässer weisen eine hohe Empfindlichkeit auf (nach KAISER & SCHWARZSTEIN 2016 und KAISER 2021).

In den übrigen von den Vorhabenswirkungen betroffenen Bereichen (vergleiche Abb. 1) war das Eintreten von Eingriffstatbeständen im Sinne von § 14 BNatSchG angesichts der überwiegend allenfalls mittel gegen Grundwasserstandsabsenkungen empfindlichen Biotope auf den meisten Flächen sehr unwahrscheinlich, jedoch am ehesten dort zu befürchten, wo es zu einer plötzlichen Wasserstandsabsenkung von mehr als 30 bis 50 cm pro Jahr kam (MEYER et al. 1978, EULER et al. 1987). In diesen Fällen kann es zu Dürreschäden im Bereich von Gehölzen kommen. Auf geringere Absenkungen können die Bäume durch ein Nachwachsen der Wurzeln reagieren. In den betroffenen Waldbeständen liegen die Absenkungen überwiegend nur bei 25 bis 35 cm, in geringen Teilen auch bei 35 bis 50 cm und in sehr geringen Teilen bei 50 bis 75 cm. Letzteres betrifft nur Nadelholzforste (WZK, WZL, WZF), einen Laubholzforst (WXH/WQT) und wenige Hecken (HFM, HWM) und damit vergleichsweise unempfindliche Biotoptypen. Der Baumbestand ist auch noch vergleichsweise jung (überwiegend Stangenhölzer, in geringeren Anteilen auch schwache bis mittlere Baumhölzer), so dass eine vorhabensbedingte Schädigung der Biotoptypen auszuschließen und eine Schädigung einzelner Bäume unwahrscheinlich ist. Tatsächlich wurden im Rahmen der Begehungen 2023 auch keine relevanten Schädigungen festgestellt, die vom Vorhaben

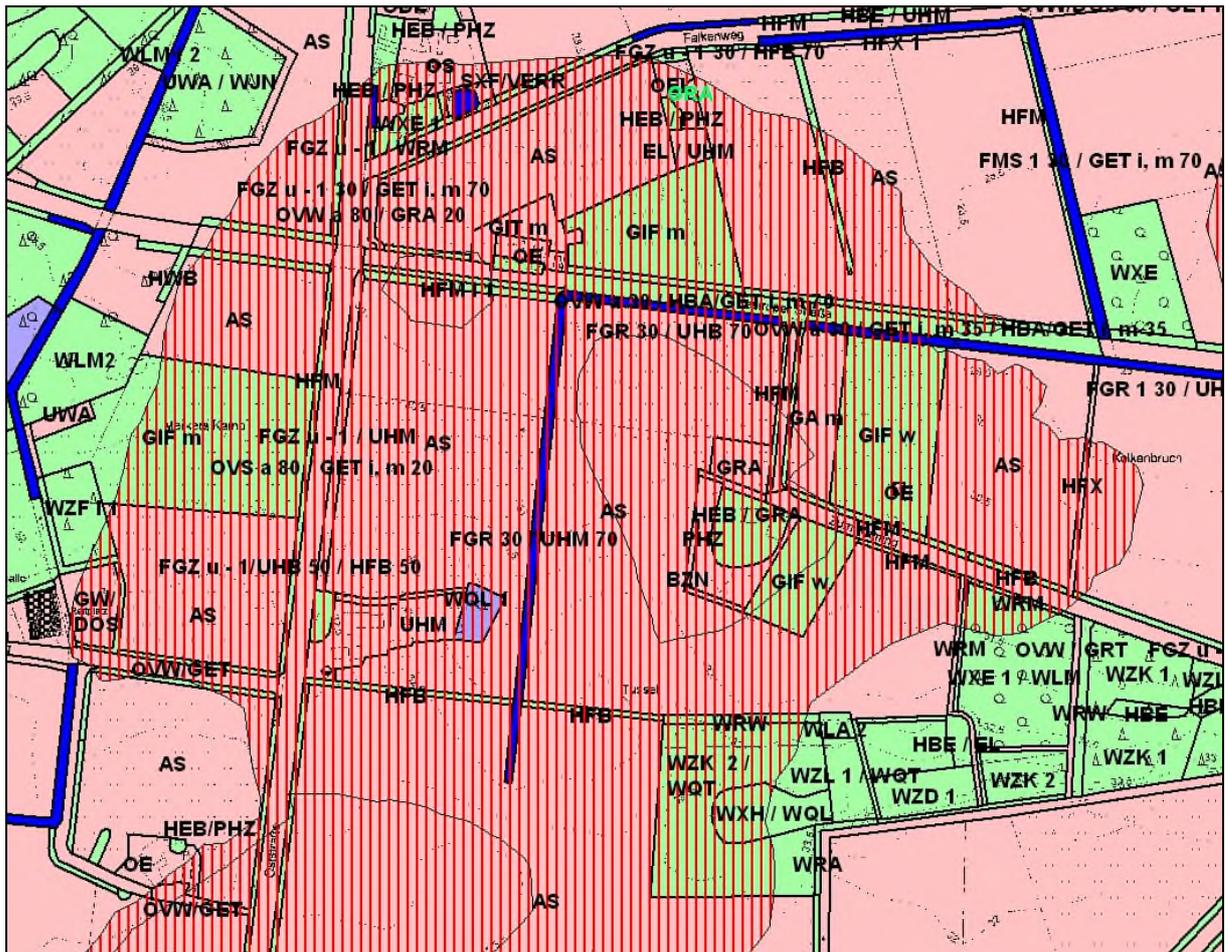
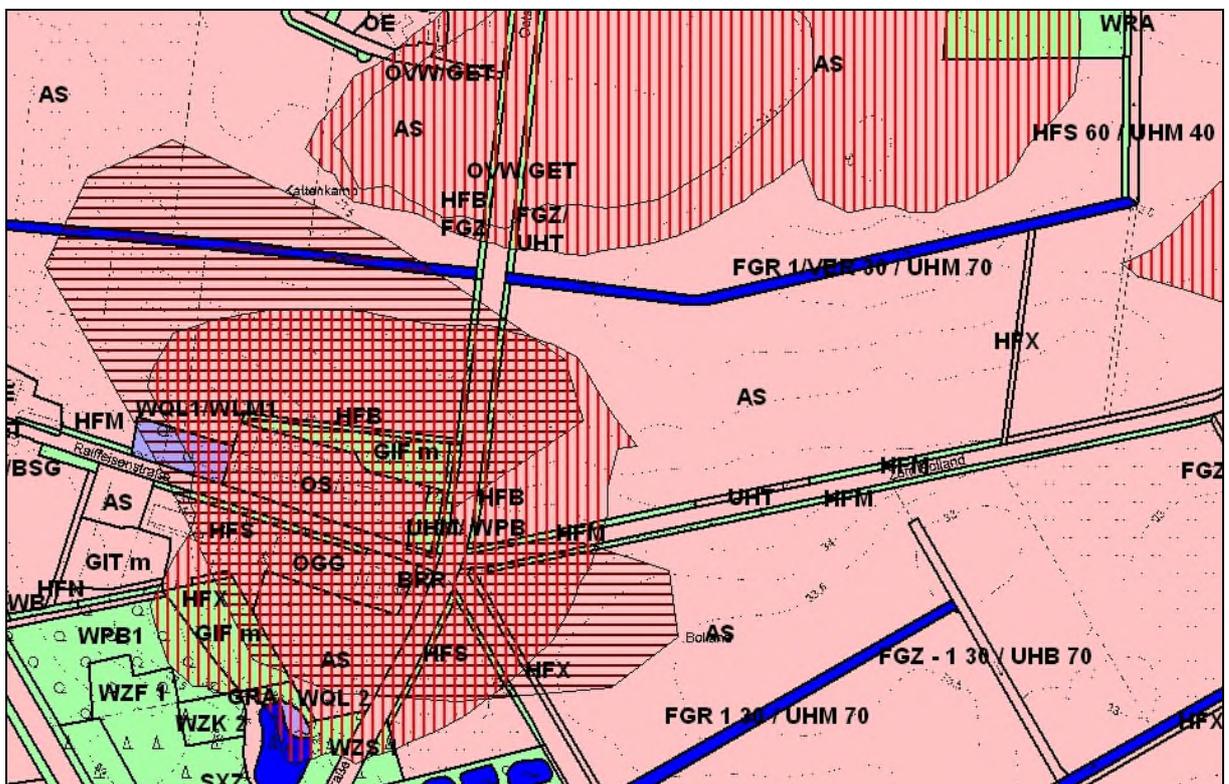
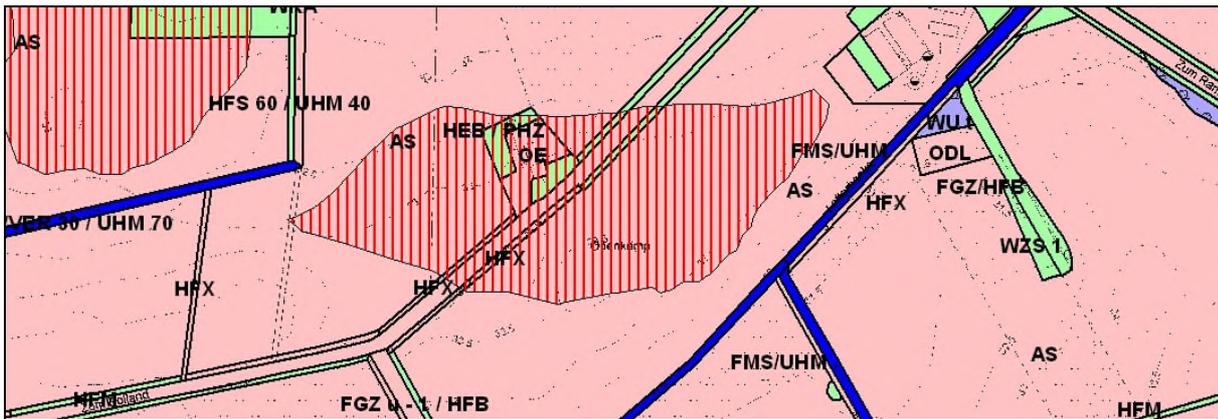
Abb. 2: Biotopausstattung im Wirkraum des Vorhabens, Ende Förderstufe III des Pumpversuches (Maßstab 1 : 7.500, eingenordet).

Wiederholt treten im Wirkraum nach § 22 NNatSchG pauschal geschützte Wallhecken auf (HW-Biotope in Abb. 2).

Nach den endgültigen hydrologischen Untersuchungen liegt nun ein anderer Eichenmischwald lehmiger, frischer Sandböden des Tieflandes (WQL) im Wirkraum des Vorhabens (Abb. 2). Es handelt sich um einen jungen Bestand im Stangenholzstadium. Die ermittelte vorhabensbedingte Grundwasserstandsabsenkung beträgt hier nur etwa 30 cm, so dass eine Schädigung der Bäume auszuschließen ist (MEYER et al. 1978, EULER et al. 1987). Die Artenzusammensetzung dieser Fläche wurde von KAISER &

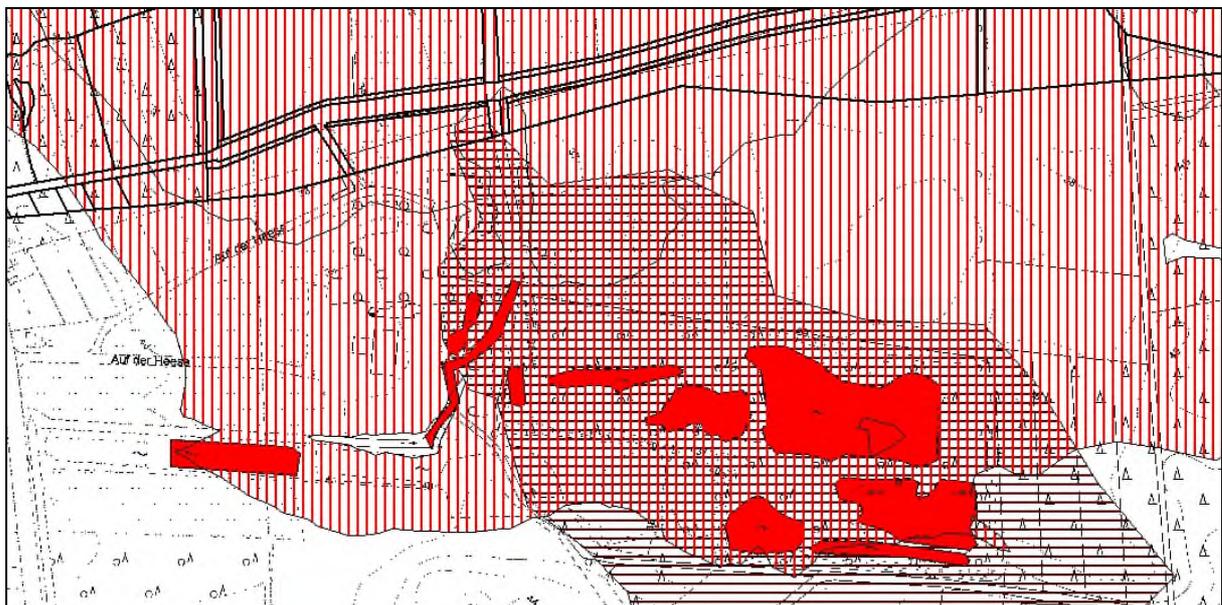
Abb. 3: Gesetzlich geschützte Biotope (**rote Flächen**), die nach früheren Prognosen im Wirkraum des Vorhabens lagen, nach den abschließenden Untersuchungen aber außerhalb liegen (Maßstab 1 : 7.500, eingenordet).

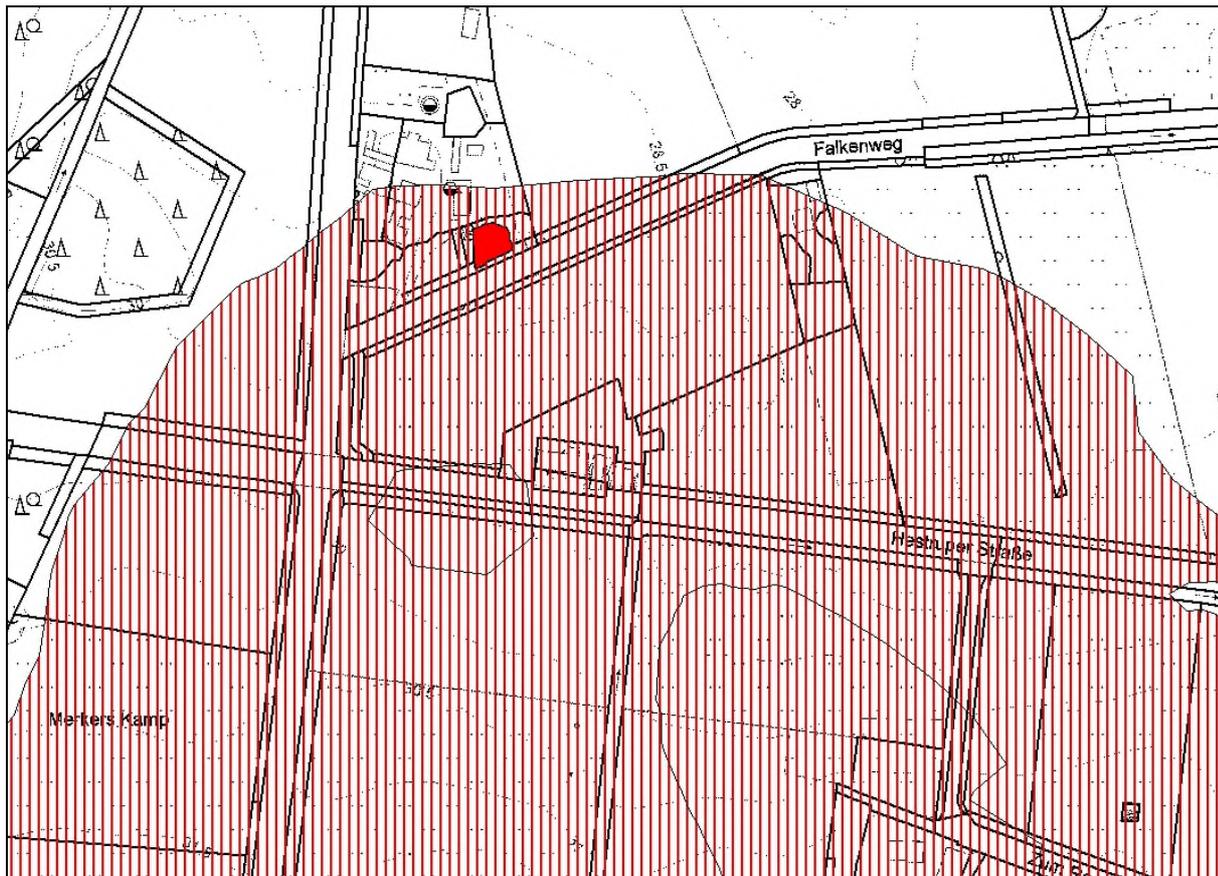
Abb. 4: Gesetzlich geschützte Biotope (**rote Flächen**) im Wirkraum des Vorhabens (Maßstab 1 : 5.000, eingenordet).

Nach § 30 BNatSchG oder § 24 NNatSchG gesetzlich geschützte Biotope befinden sich nur in Form eines naturfernen Stillgewässers mit Rohrkolben-Verlandungsvegetation (SXF/VERR) im Wirkraum des Vorhabens (siehe Abb. 4). Das gilt auch unter Berücksichtigung der nach § 24 NNatSchG seit 1.1.2021 und nach § 30 BNatSchG seit dem 1.3.2022 zusätzlich geschützten Biotoptypen. Die vorhabensbedingten Grundwasserstandsabsenkungen betragen im Bereich des genannten Gewässers weniger als 35 cm, so dass angesichts der nur temporär wirkenden Absenkung erhebliche Beeinträchtigungen nicht zu erwarten sind. Für eine dauerhafte Trinkwasserförderung wäre aber anhand der Gewässerstrukturen sowie der floristischen und faunistischen Besiedlung dieses Gewässers zu prüfen, ob eine Schädigung eintreten kann.

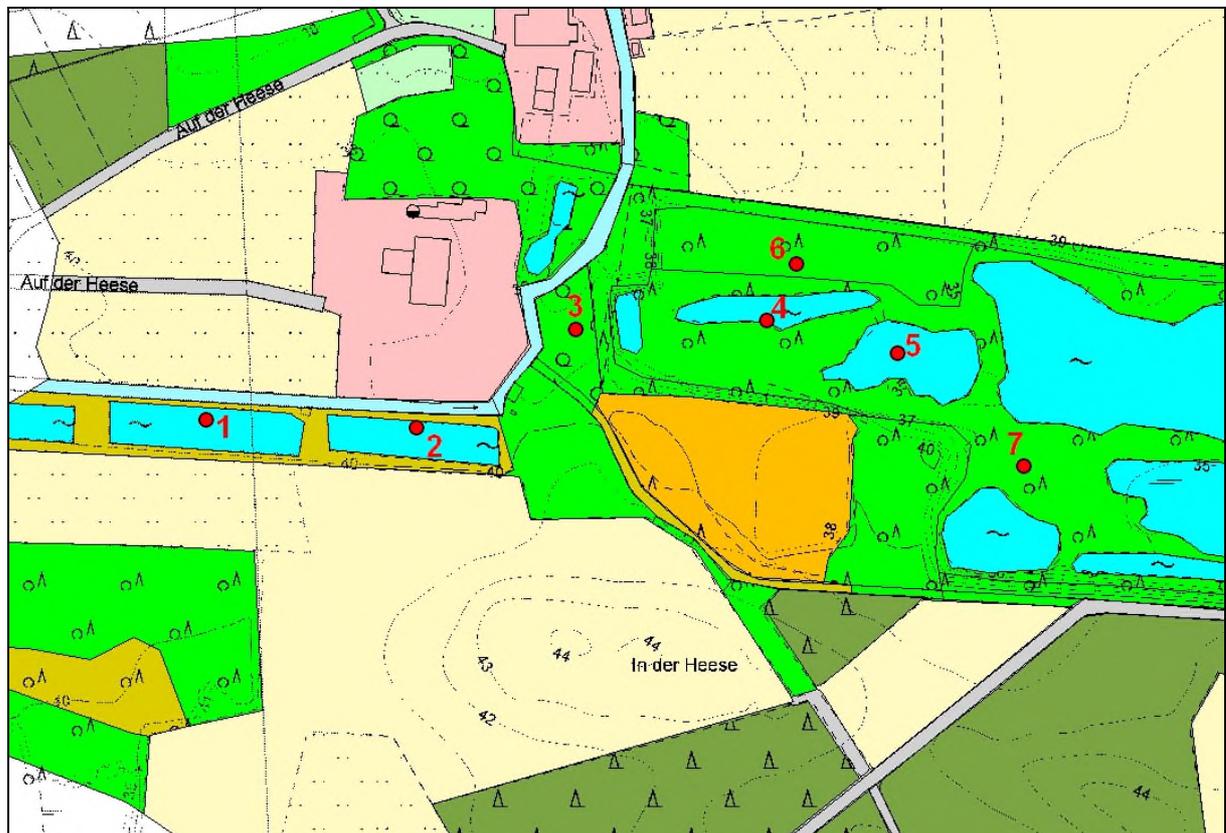
Fundort	Art und Menge
1	<i>Iris pseudacorus</i> , a4 <i>Leersia oryzoides</i> , a6 direkt südlich: <i>Galium verum</i> , a4
2	<i>Iris pseudacorus</i> , a4
3	<i>Ilex aquifolium</i> , a3
4	<i>Nuphar lutea</i> , a3
5	<i>Lysimachia thyrsiflora</i> , a6 <i>Nuphar lutea</i> , a5 <i>Sphagnum spec.</i> , a7
6	<i>Sphagnum spec.</i> , a7
7	<i>Lysimachia thyrsiflora</i> , a6 <i>Sphagnum spec.</i> , a6

Abb. 5: Wuchsorte von Farn- und Blütenpflanzen der Roten Liste und Vorwarnliste sowie von besonders geschützten Pflanzen im 2021 und 2023 kartierten Teilgebiet – nachrichtliche Darstellung, da außerhalb des Wirkraumes gelegen (Maßstab 1 : 5.000, eingeordnet – ergänzt nach KAISER 2021: 27).

Hier wachsen auch die an Feuchtstandorte beziehungsweise Gewässer gebundenen Arten Sumpf-Schwertlilie, Gelbe Teichrose, Straußblütiger Gilbweiderich, Wilder Reis und Torfmoos (siehe Abb. 5). Da Mitte 2023 noch nicht gesichert war, dass diese Flächen tatsächlich außerhalb des Wirkraumes des Vorhabens liegen, wurde im August 2023 eine Wiederholungskartierung durchgeführt. Anhand der in Kap. 4 dokumentier-

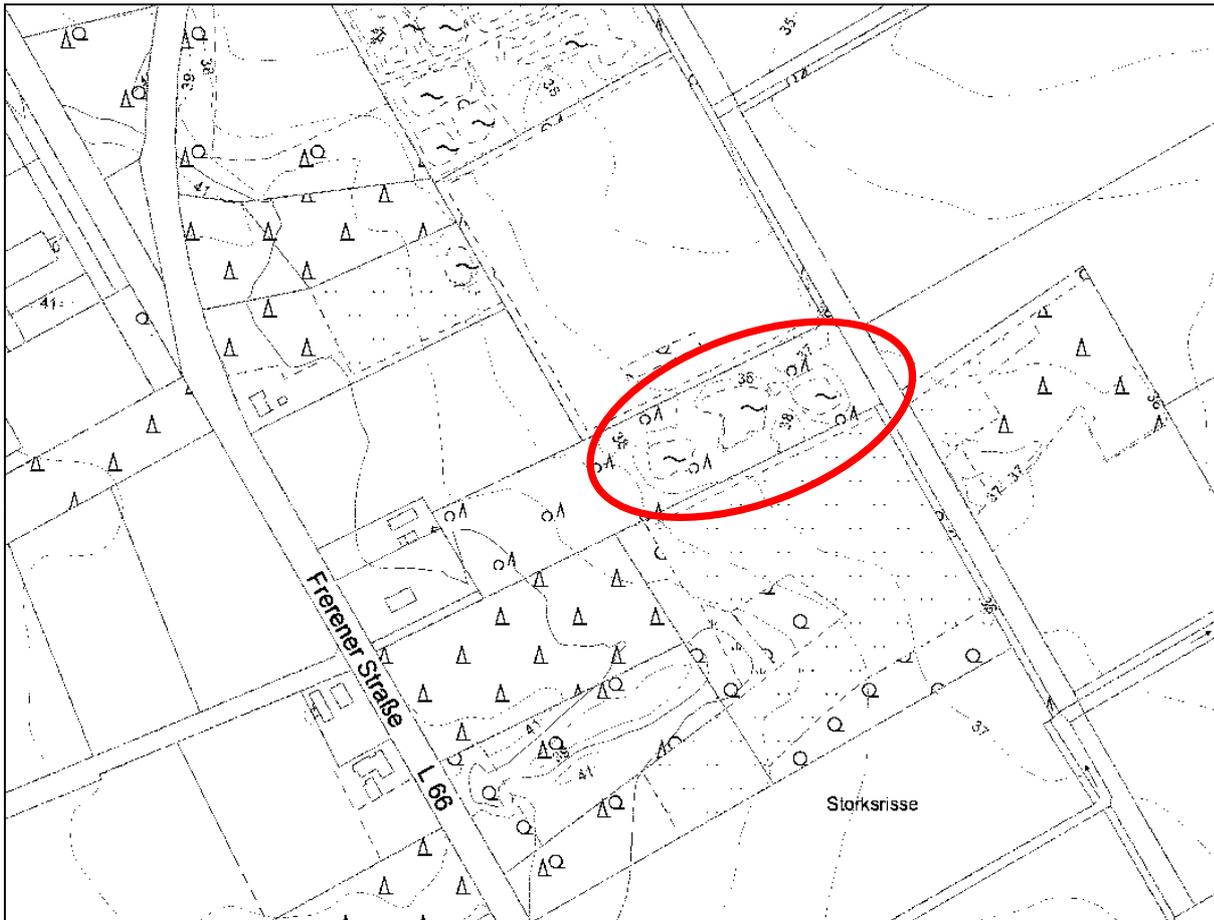
Gefährdungsgrad	Art und Menge
3	<i>Drosera intermedia</i> , a7
V	<i>Erica tetralix</i> , a4
2	<i>Rhynchospora fusca</i> , a6

Abb. 6: Wuchsorte von Farn- und Blütenpflanzen der Roten Liste und Vorwarnliste 2023 – nachrichtliche Darstellung, da außerhalb des Wirkraumes gelegen (Maßstab 1 : 5.000, eingenordet).

Ebenfalls außerhalb des Wirkraumes des Vorhabens wurden 2023 nach einem Freischieben von Kleingewässern und dessen Umfeldes östlich der Frerener Straße große Bestände mehrerer Pflanzenarten der Roten Liste Niedersachsens festgestellt (Abb. 6). Der Mittlere Sonnentau (*Drosera intermedia*) und das Braune Schnabelried (*Rhynchospora fusca*) wurden hier auch schon von KAISER & SCHWARZSTEIN (2016) gefunden. Nach der Pflegemaßnahme ist aber eine Ausbreitung dieser Arten erfolgt.

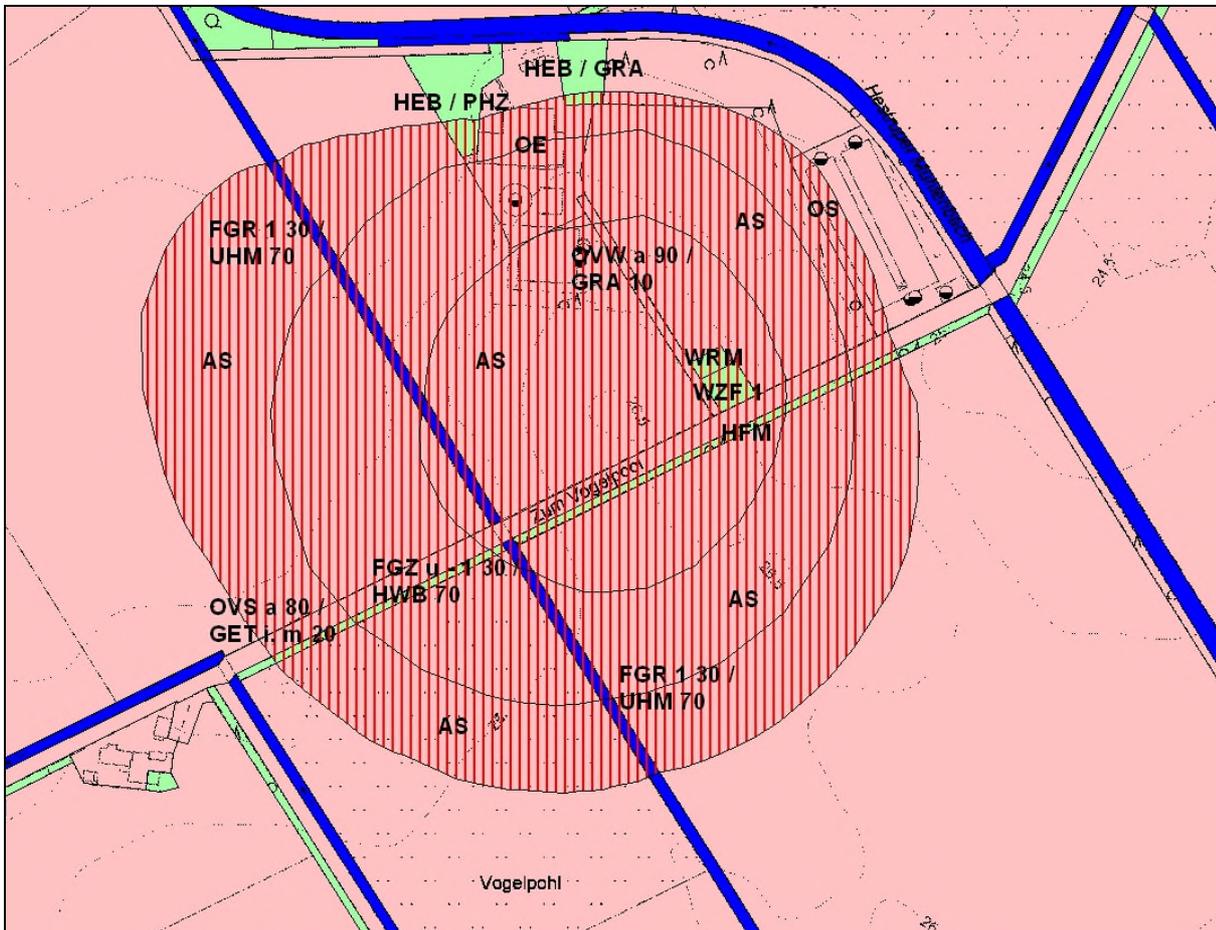
Abb. 7: Gegenüber Wasserstandsabsenkungen empfindliche Biotope im Wirkraum des Vorhabens, Förderstufe I des Pumpversuches nach vorläufiger Prognose (Maßstab 1 : 5.000, eingenordet).

Im Juni 2021 erfolgten Gehölzkontrollen in den Bereichen, in denen bereits im Rahmen der Förderstufe I Grundwasserstandsabsenkungen von mehr als 25 cm festgestellt wurden. Das betrifft die in Abb. 7 dargestellten Gehölzbiotope.

Der Fichtenforst (WZF 1) wurde zwischenzeitlich geräumt (Brunnenstandort), der nördlich benachbarte Waldrand (WRM) zeigte eine leichte Verlichtung der Bäume, aber keine ernsthaften Baumschäden (Abb. 8). Im Siedlungsgehölz im Norden (HEB) war eine Frühe Trauben-Kirsche (*Prunus padus*) mit etwa 30 cm Brusthöhendurchmesser abgebrochen. Die Stiel-Eichen (*Quercus robur*) wiesen einzelne stärkere Trockenäste in den Kronen auf (Abb. 9). Die Strauch-Baumhecke (HFM) südlich des Brunnens wies in dem Bereich mit mehr als 50 cm Grundwasserstandsabsenkung in der Förderstufe I zwei Stiel-Eichen (*Quercus robur*, Brusthöhendurchmesser 10 beziehungsweise 20 cm) mit stark verlichteten Kronen (Abb. 10) und drei Stiel-Eichen (Brusthöhendurchmesser 30 cm) mit mäßig verlichteten Kronen (Abb. 11) auf. Der überwiegende Teil der festgestellten Baumschäden ist zweifelsfrei nicht durch die Grundwasserförderung verursacht (Windbruch, Fäulen oder Beschattung unterständi-

ger Äste). Eine vorhabensbedingte Schädigung ist nur für die fünf Stiel-Eichen in der Strauch-Baumhecke (HFM) in dem Bereich mit mehr als 50 cm Grundwasserstandsabsenkung nicht auszuschließen, wengleich auch hier denkbar ist, dass andere Ursachen vorliegen (zum Beispiel extreme Dürrejahre 2018 und 2019).

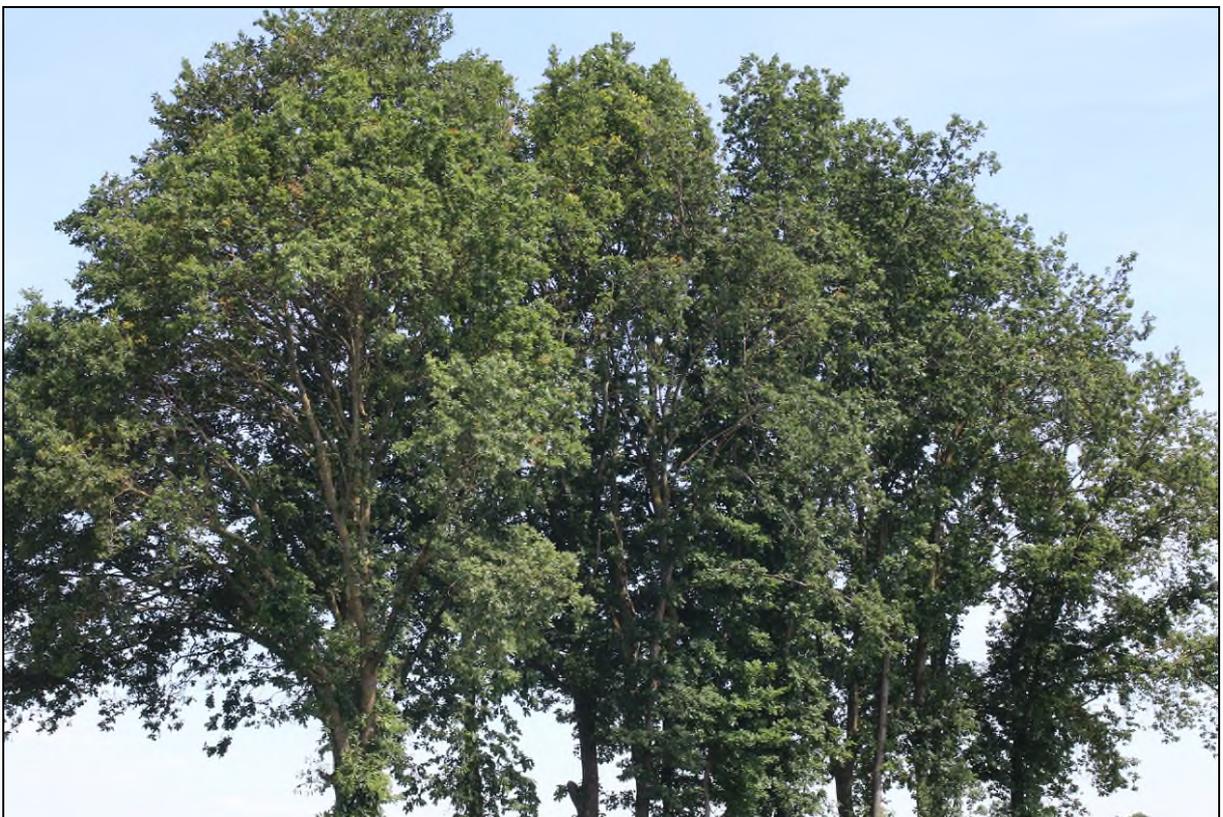
Abb. 8: Waldrand mit leicht verlichteten Baumkronen.

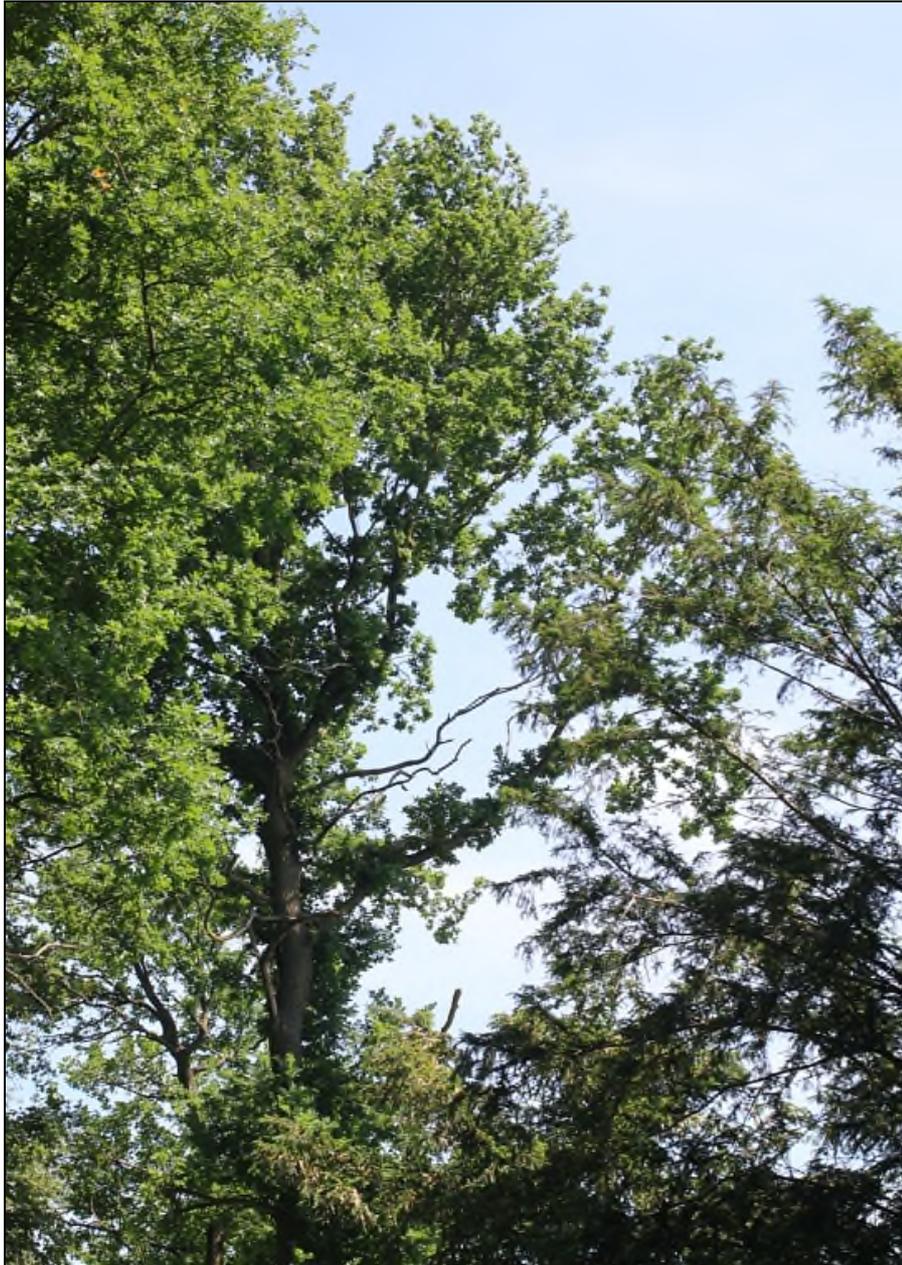
Abb. 9: Siedlungsgehölz mit einzelnen stärkeren Trockenästen in den unteren Kronteilen.

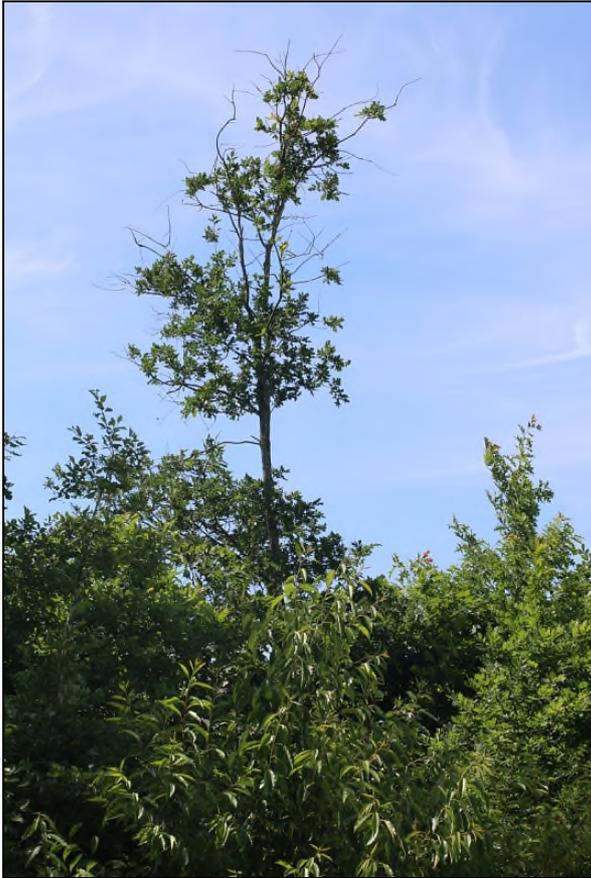
2023 wies eine der fünf betroffenen Eichen eine stark rückgebildete Krone auf, während die vier anderen Bäume allenfalls leicht verlichtete Kronen zeigten, was darauf hindeutet, dass nur bei einem Baum eine Erholung nicht erfolgt. Im Rahmen der Begehungen im August 2023 wurden keine auffälligen zusätzlichen Baumschäden festgestellt.

Abb. 10: Stiel-Eiche mit stark verlichteter Krone.

Da unsicher ist, ob sich die eine deutlich geschädigte Eiche wieder erholt, sollte vorsorglich ein Stiel-Eichen-Hochstamm als Ausgleich in der Hecke neu gepflanzt werden.

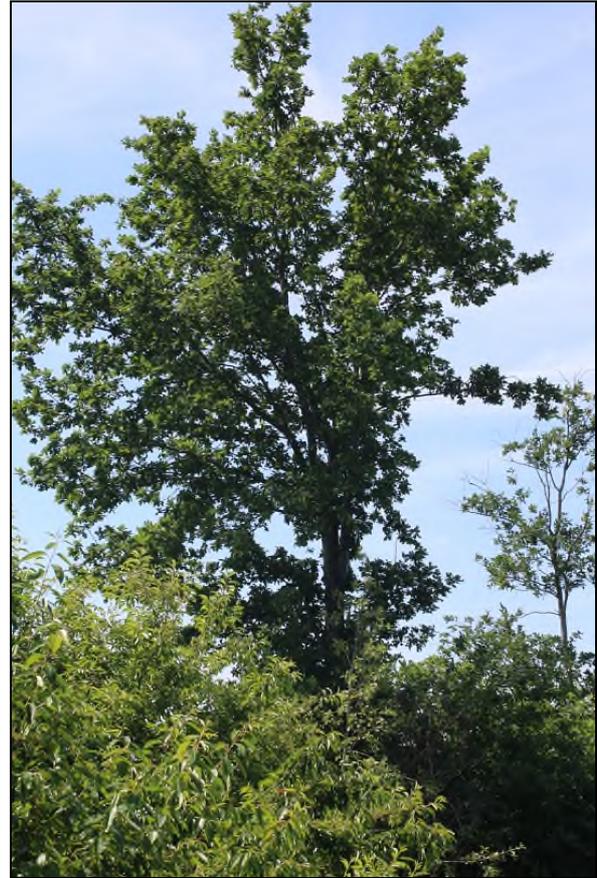
Abb. 11: Stiel-Eiche mit mäßig verlichteter Krone.

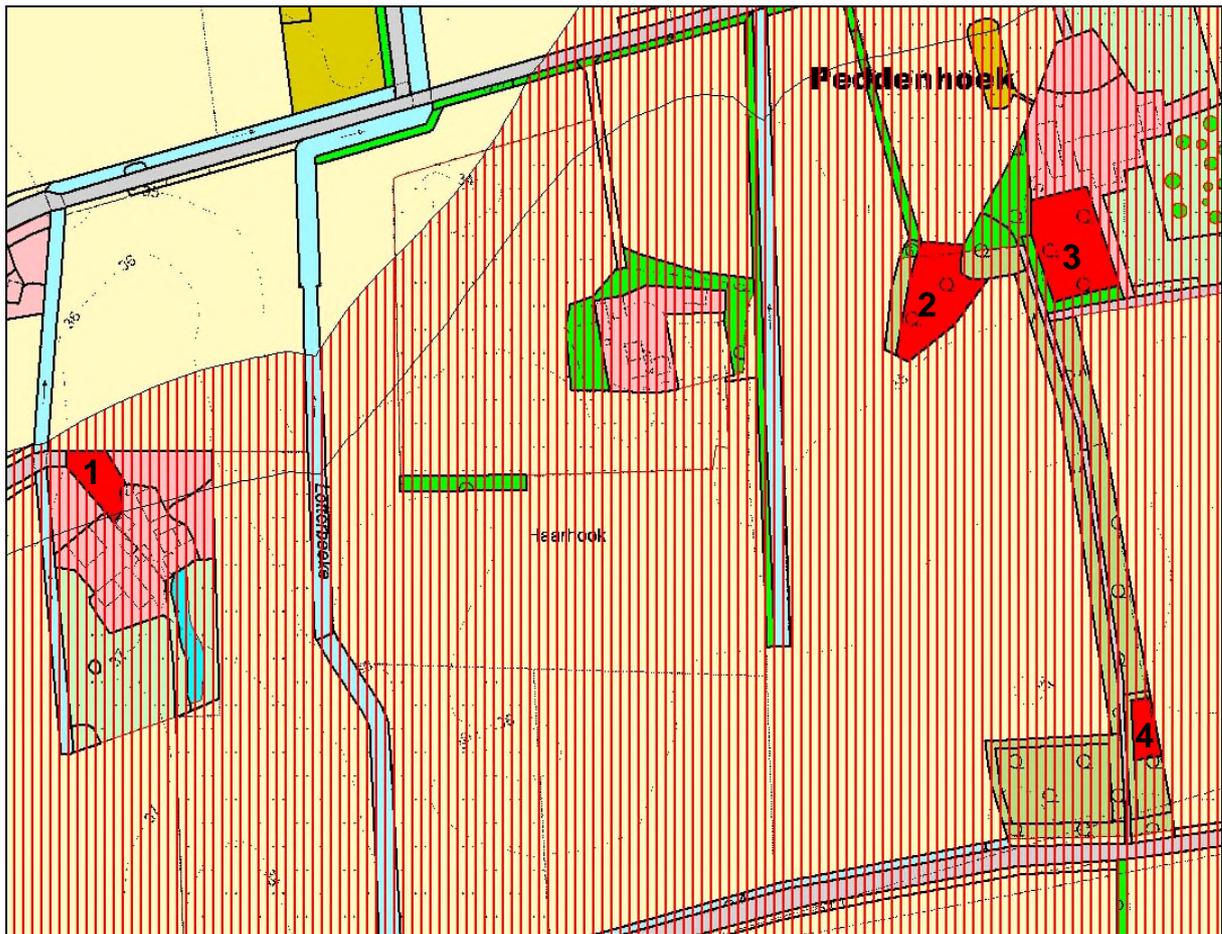
Abb. 12: Dauerbeobachtungsflächen in Eichenmischwäldern lehmiger, frischer Sandböden des Tieflandes (Maßstab 1 : 5.000, eingenordet) (aus KAISER 2021: 29).

Bei den mittel empfindlichen Eichenmischwäldern lehmiger, frischer Sandböden des Tieflandes (WQL, WQL/WLM) war im Vorfeld eine vorhabensbedingte graduelle Beeinträchtigung nicht gänzlich auszuschließen, jedoch unwahrscheinlich, weil kaum feuchtezeigende Pflanzen in der Krautschicht vorkommen (siehe KAISER & SCHWARZSTEIN 2016 und KAISER 2021). Zur belastbaren Klärung einer möglichen Betroffenheit wurden in der Vegetationsperiode 2021 in vier Beständen (Lage siehe Abb. 12 und Tab. 1) vegetationskundliche Dauerbeobachtungsflächen angelegt und im Juni 2021 erfolgte eine Erstaufnahme der vier Flächen (Tab. 2). Nach Realisierung der Förderstufe III wurde im August 2023 die Kartierung wiederholt, um zu klären, ob es wider Erwarten doch zu vorhabensbedingten graduellen Beeinträchtigungen in Form des Rückganges von feuchtezeigenden Pflanzen oder Gehölzschäden gekommen ist (Tab. 2), die kompensationspflichtige Eingriffe darstellen. Zwischenzeitlich haben die endgültigen hydrologischen Untersuchungen ergeben, dass die vier Flächen ohnehin nicht im Wirkraum des Vorhabens liegen. Auffällig in der Vegetationsentwicklung ist die starke Zunahme der Stechpalme (*Ilex aquifolium*) in zwei der vier Flächen und der deutliche Rückgang des Gundermannes (*Glechoma hederacea*) bei gleichzeitiger starker Zunahme von Efeu (*Hedera helix*) in den beiden anderen Flächen. Vegetationsentwicklungen, die auf eine vorhabensbedingte Grundwasserstandsabsenkung hindeuten, sind nicht eingetreten.

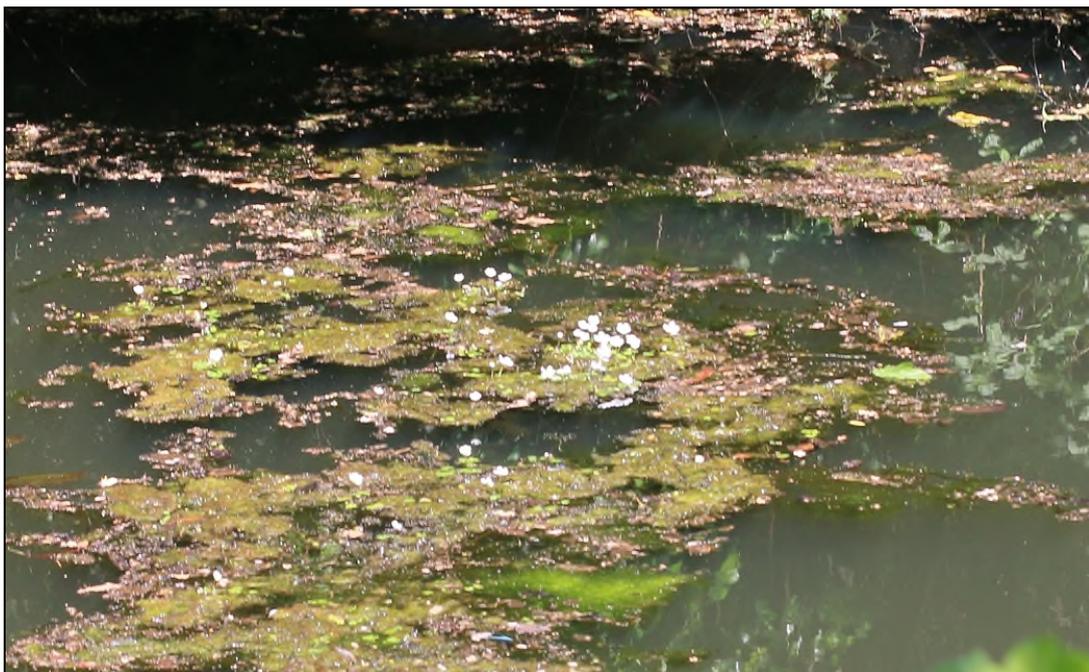
Abb. 14: Froschkraut (*Luronium natans*) im Gewässer an der Ramings Mühle im Jahr 2021.

Von KAISER & SCHWARZSTEIN (2016) sowie KAISER (2021) wurden die Wuchsorte der Farn- und Blütenpflanzen der niedersächsischen Roten Liste, Einstufung Tiefland (GARVE 2004), und der im Sinne von § 7 BNatSchG geschützten Pflanzenarten, die feuchteabhängige Standorte besiedeln, im Betrachtungsraum nachgesucht. Neben den von KAISER & SCHWARZSTEIN (2016) dokumentierten Nachweisen ist das Vorkommen des Froschkrautes (*Luronium natans*) im Gewässer an der Ramings Mühle zu berücksichtigen, das von KAISER (2021) bestätigt werden konnte (Abb. 14). Auch dieser Wuchsort liegt außerhalb des Wirkraumes des Vorhabens.

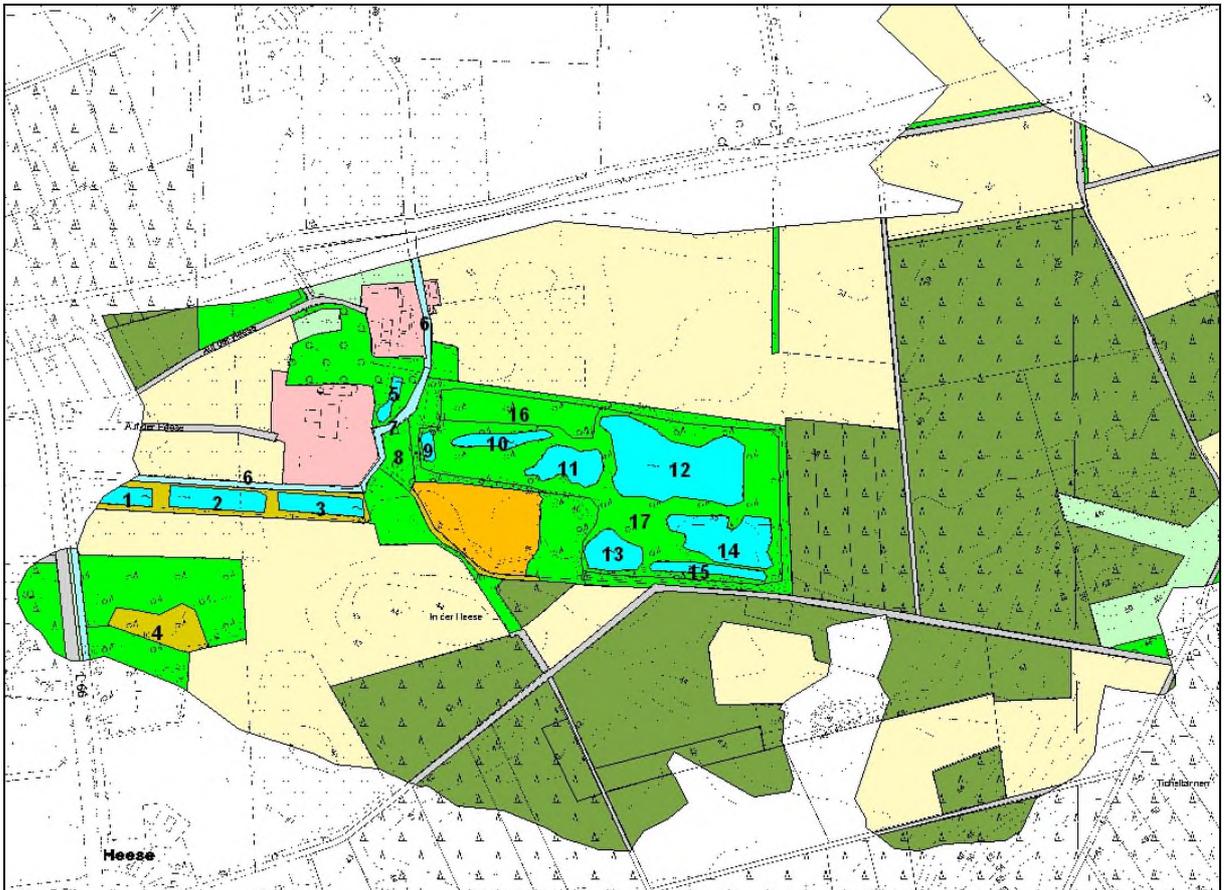
Abb. 15: Nummerierung der Flächen, zu denen 2021 und 2023 Pflanzenartenlisten erhoben wurden (Maßstab 1 : 10.000, eingenordet).

Die räumliche Zuordnung der nachfolgenden Flächen erfolgt anhand von Abb. 15.
