## **3-JÄHRIGER DAUERPUMPVERSUCH ZUR ERSCHLIEßUNG EINES MÖGLICHEN NEUEN WASSERGEWINNUNGSGEBIETES IN LENGERICH-HANDRUP**

**- BEWEISSICHERUNG – DURCHFÜHRUNGSPLAN – TEIL E  
(SETZUNGSRIKEN AN DER BESTANDSBEBAUUNG) –**

### **5. JAHRESBERICHT (ABSCHLUSSBERICHT)**

**Auswirkungen der Entnahme der Förderstufe 3  
mit Ist-Zustand (02/2023) und Wiederanstieg**

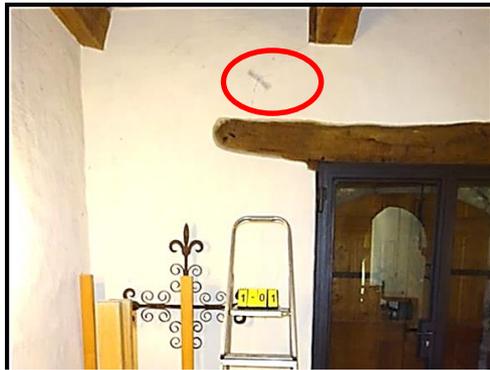
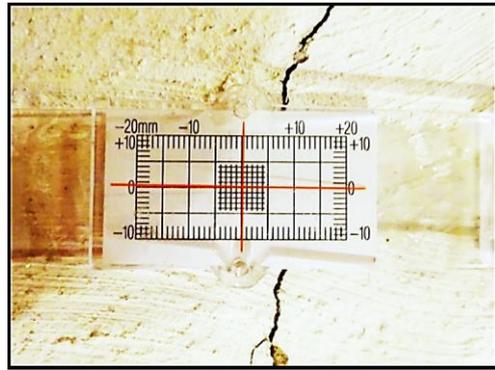
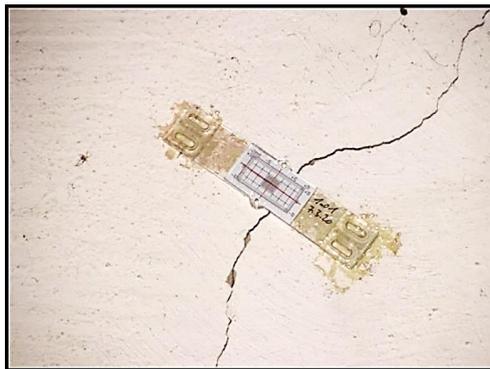
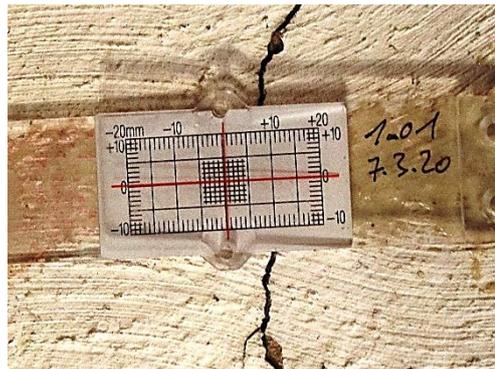
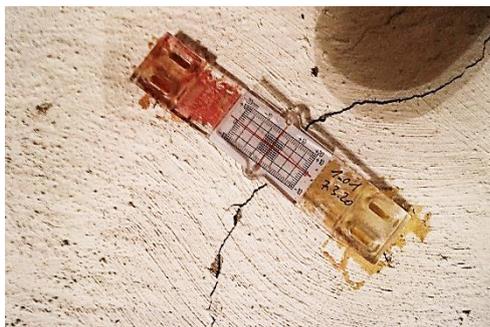
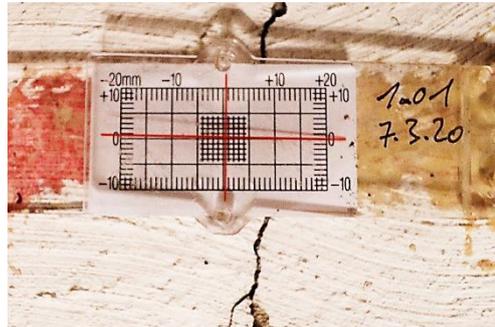
#### 3.1. Rissmonitor 1.01

Keine Veränderung feststellbar.

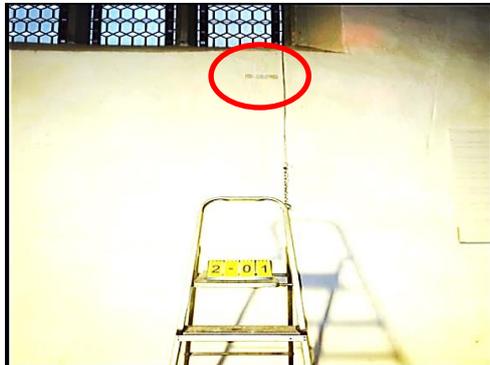
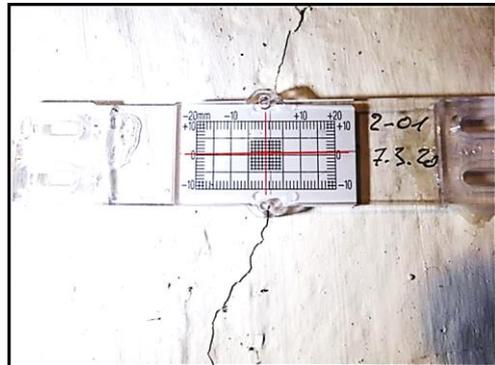
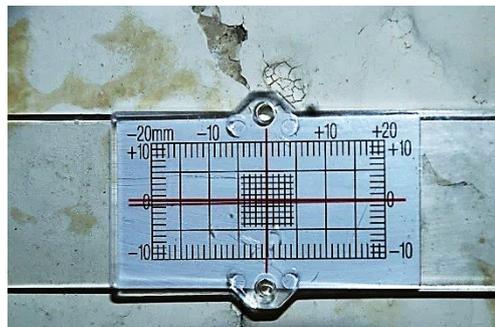
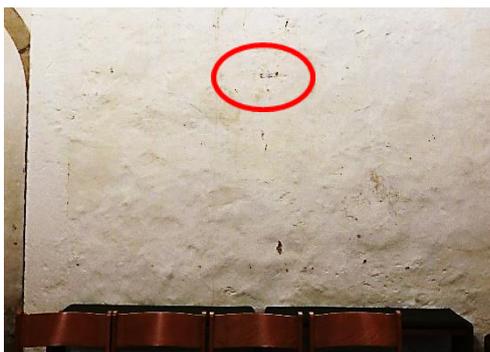
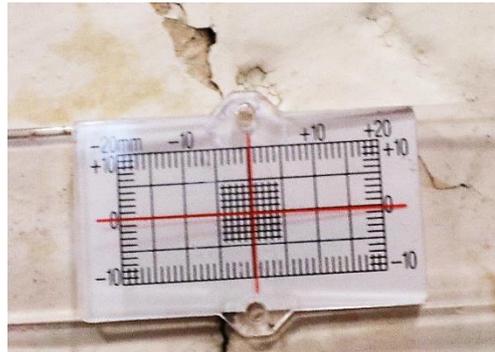
### 3.2. Rissmonitor 2.01

Rissmonitor war aufgrund sich vom Untergrund ablösender Wandfarbe zwischenzeitlich heruntergefallen, keine Kontrollmessung möglich.

Rissmonitor neu montiert

Keine Veränderung feststellbar.

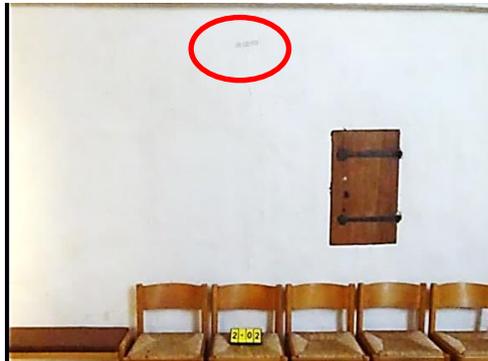
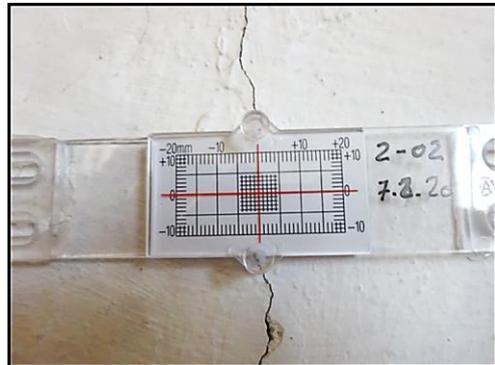
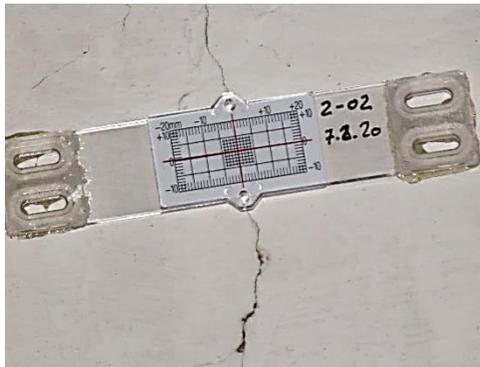
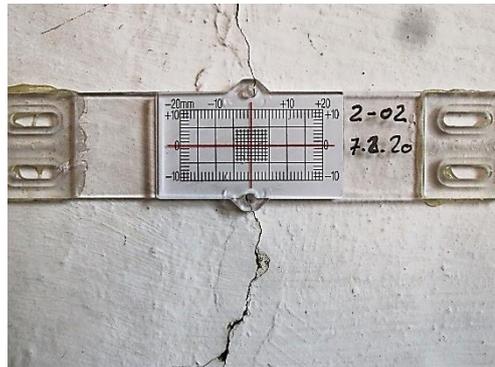
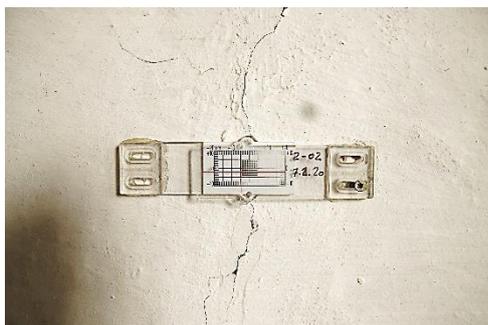
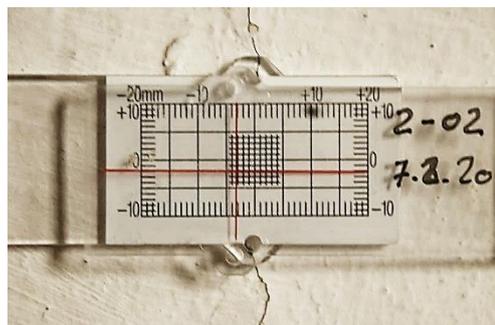
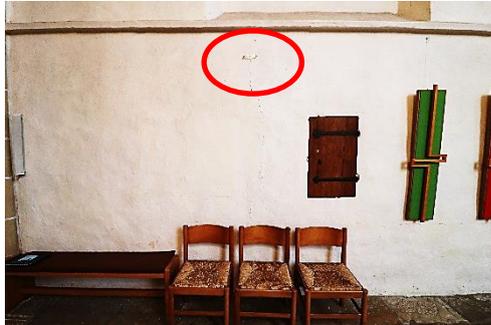
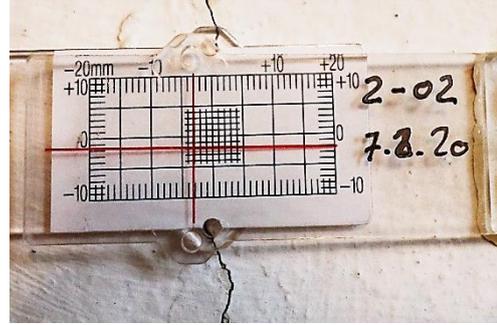
### 3.3. Rissmonitor 2.02

Foto Nr.: 17 29.04.2021  
Rissmonitor zusätzl. mechanisch fixiert.

Foto Nr.: 18 29.04.2021  
Neue „Nullstellung“

Keine Veränderung feststellbar.

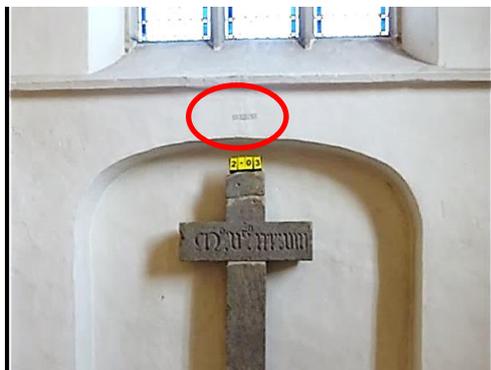
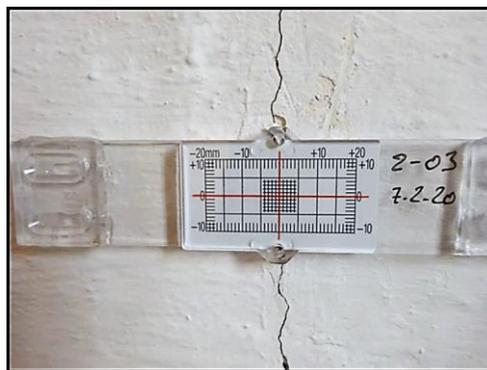
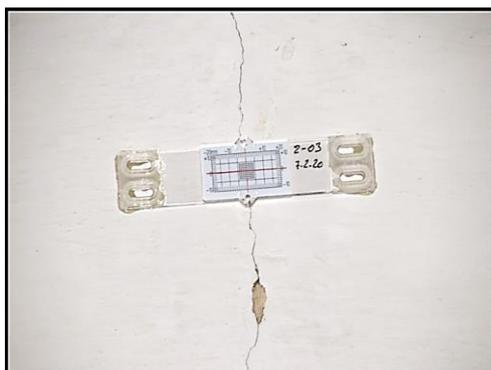
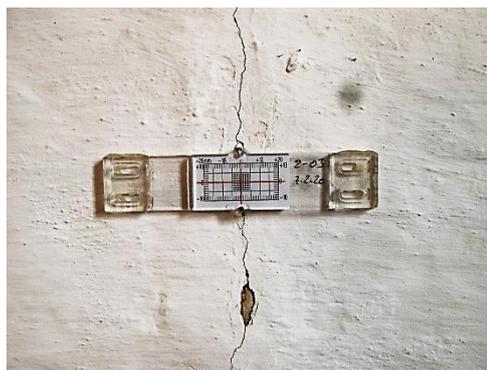
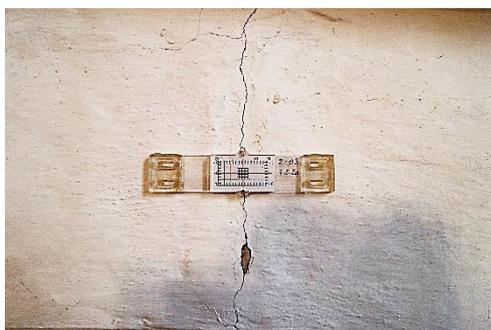
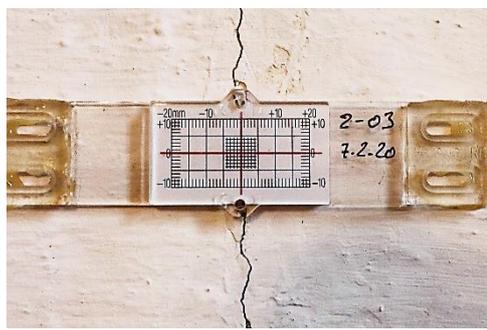
### 3.4. Rissmonitor 2.03

Keine Veränderung feststellbar.

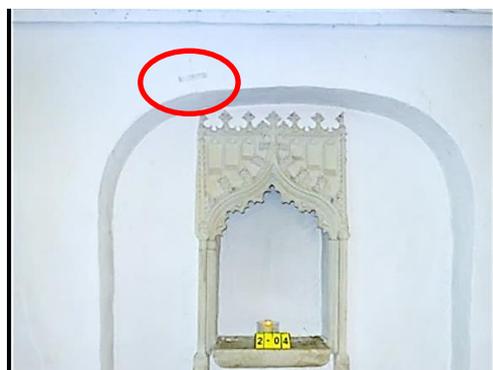
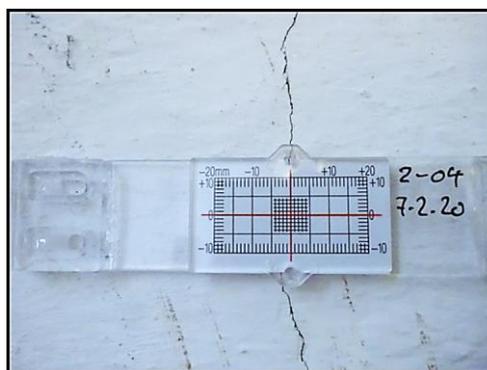
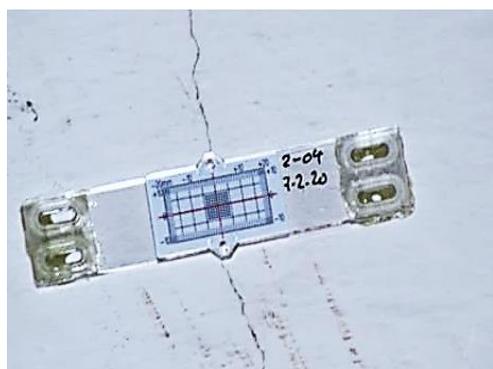
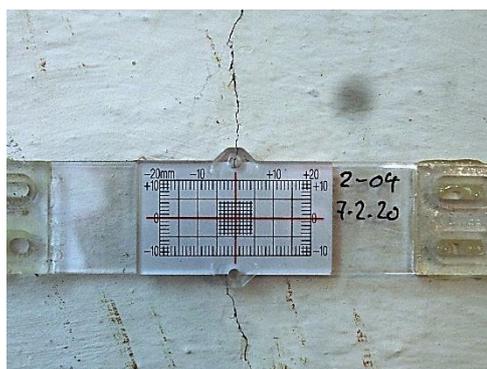
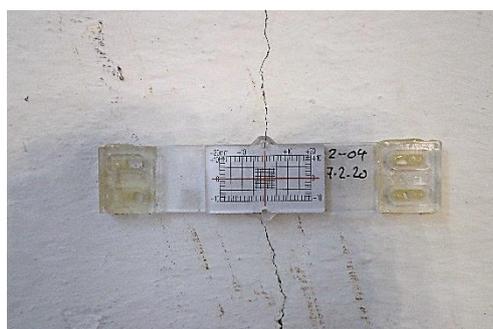
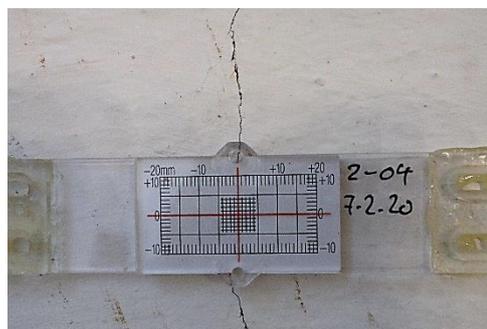
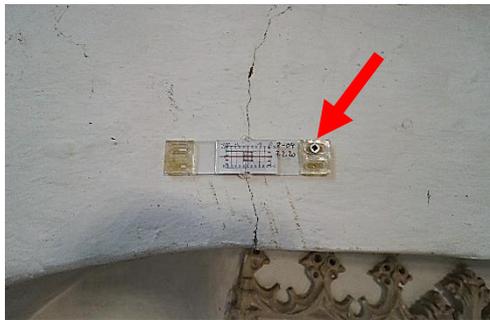
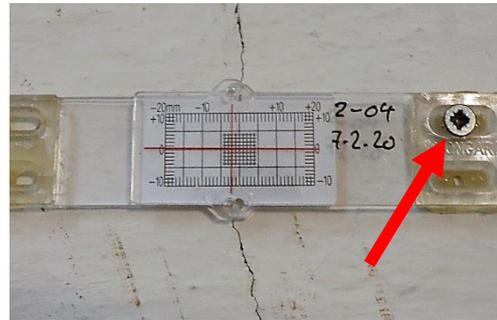
### 3.5. Rissmonitor 2.04

Nach der 3. Kontrolle am 02.12.2021 und der Schlusskontrolle am 07.12.2023 wurde von Unbekannt am Rissmonitor eine zusätzliche Schraube eingesetzt, und dabei die ursprüngliche Monitoreinstellung so stark verändert, dass ein Vergleich nicht mehr möglich ist.

Foto Nr.: 33 Kontrolle 07.12.2023,  
Schraube neu

Foto Nr.: 34 07.12.2023, Schraube  
neu, Skala verschoben

Dem erkennbaren Rissverlauf im Monitorbereich nach zu urteilen, hat jedoch keine Veränderung des Rissbildes stattgefunden.
