Anlage 2.1.2

Darstellung von langjährigen Grundwasserganglinien ab 1978 im Bereich der „Tieflagen“ -
 Gegenüberstellung mit dem Jahresniederschlag und mehrjährigem Niederschlagsmittel

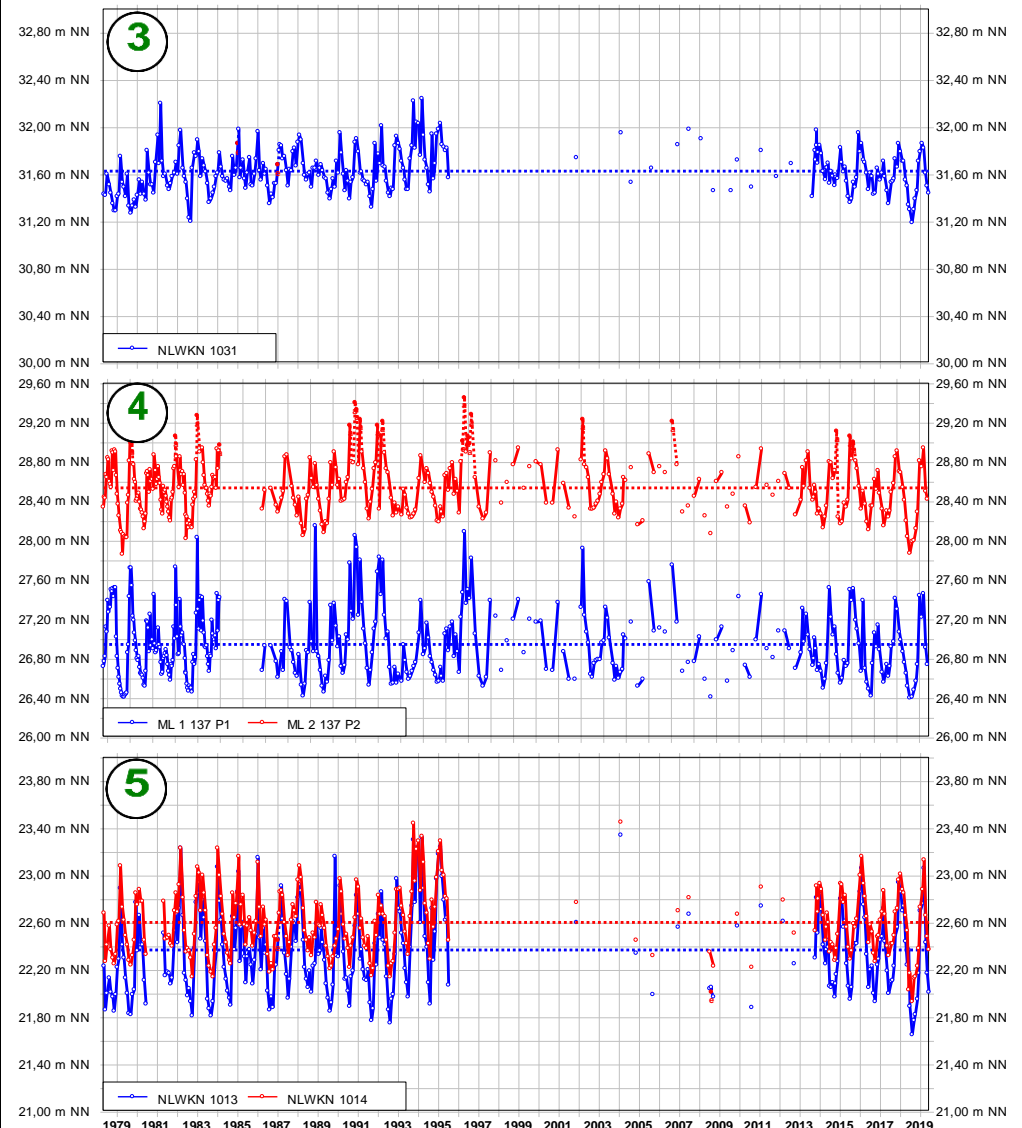
Darstellung von langjährigen Grundwasserganglinien seit 1978

Grundwasserreaktionen der Grundwassermessstellen

1031 (oberes Diagramm 3),

ML 1 137 P1 und ML 2 137 P2 (mittleres Diagramm 4) sowie

1013 und 1014 (unteres Diagramm 5)

Zeitraum Mai 1978 bis Juni 2019

Grundwassermessstellen im Bereich der „Tieflagen“ im Umfeld der Brunnen Lengerich mit geringen Flurabständen

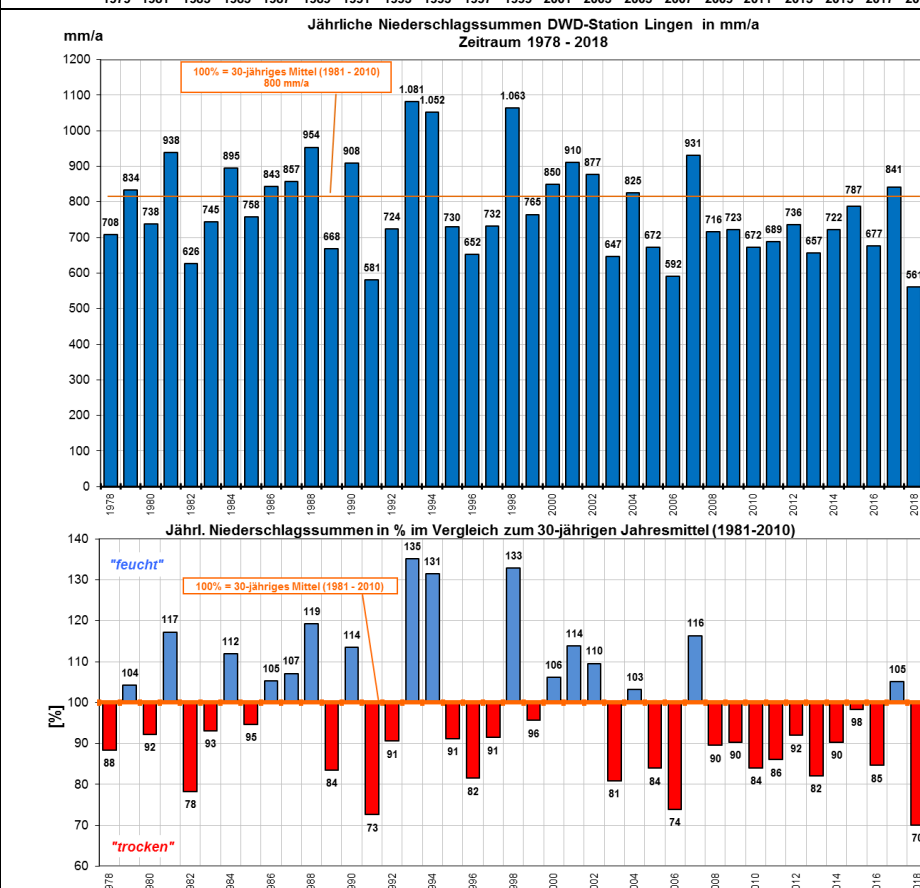
Gegenüberstellung mit den

Jahresniederschlägen der DWD-Station Lingen (oberes Diagramm) und

dem Vergleich zum 30-jährigen Mittel (1981-2010) (unteres Diagramm)
