Gutachten

das Ausmaß von Schäden an landwirtschaftlichen Kulturen durch Absenkungen des Grundwasserspiegels im Zusammenhang mit der **3. Förderstufe (1,5 Mio m³/a) des Pumpversuchs** im Einzugsgebiet des Wasserwerks Lengerich-Handrup (Landkreis Emsland) betrieben durch den Wasserbeschaffungsverband Lingener Land

Erntejahr 2022

Bearbeitung: **Dipl.-Ing. agr. Thomas Baum**

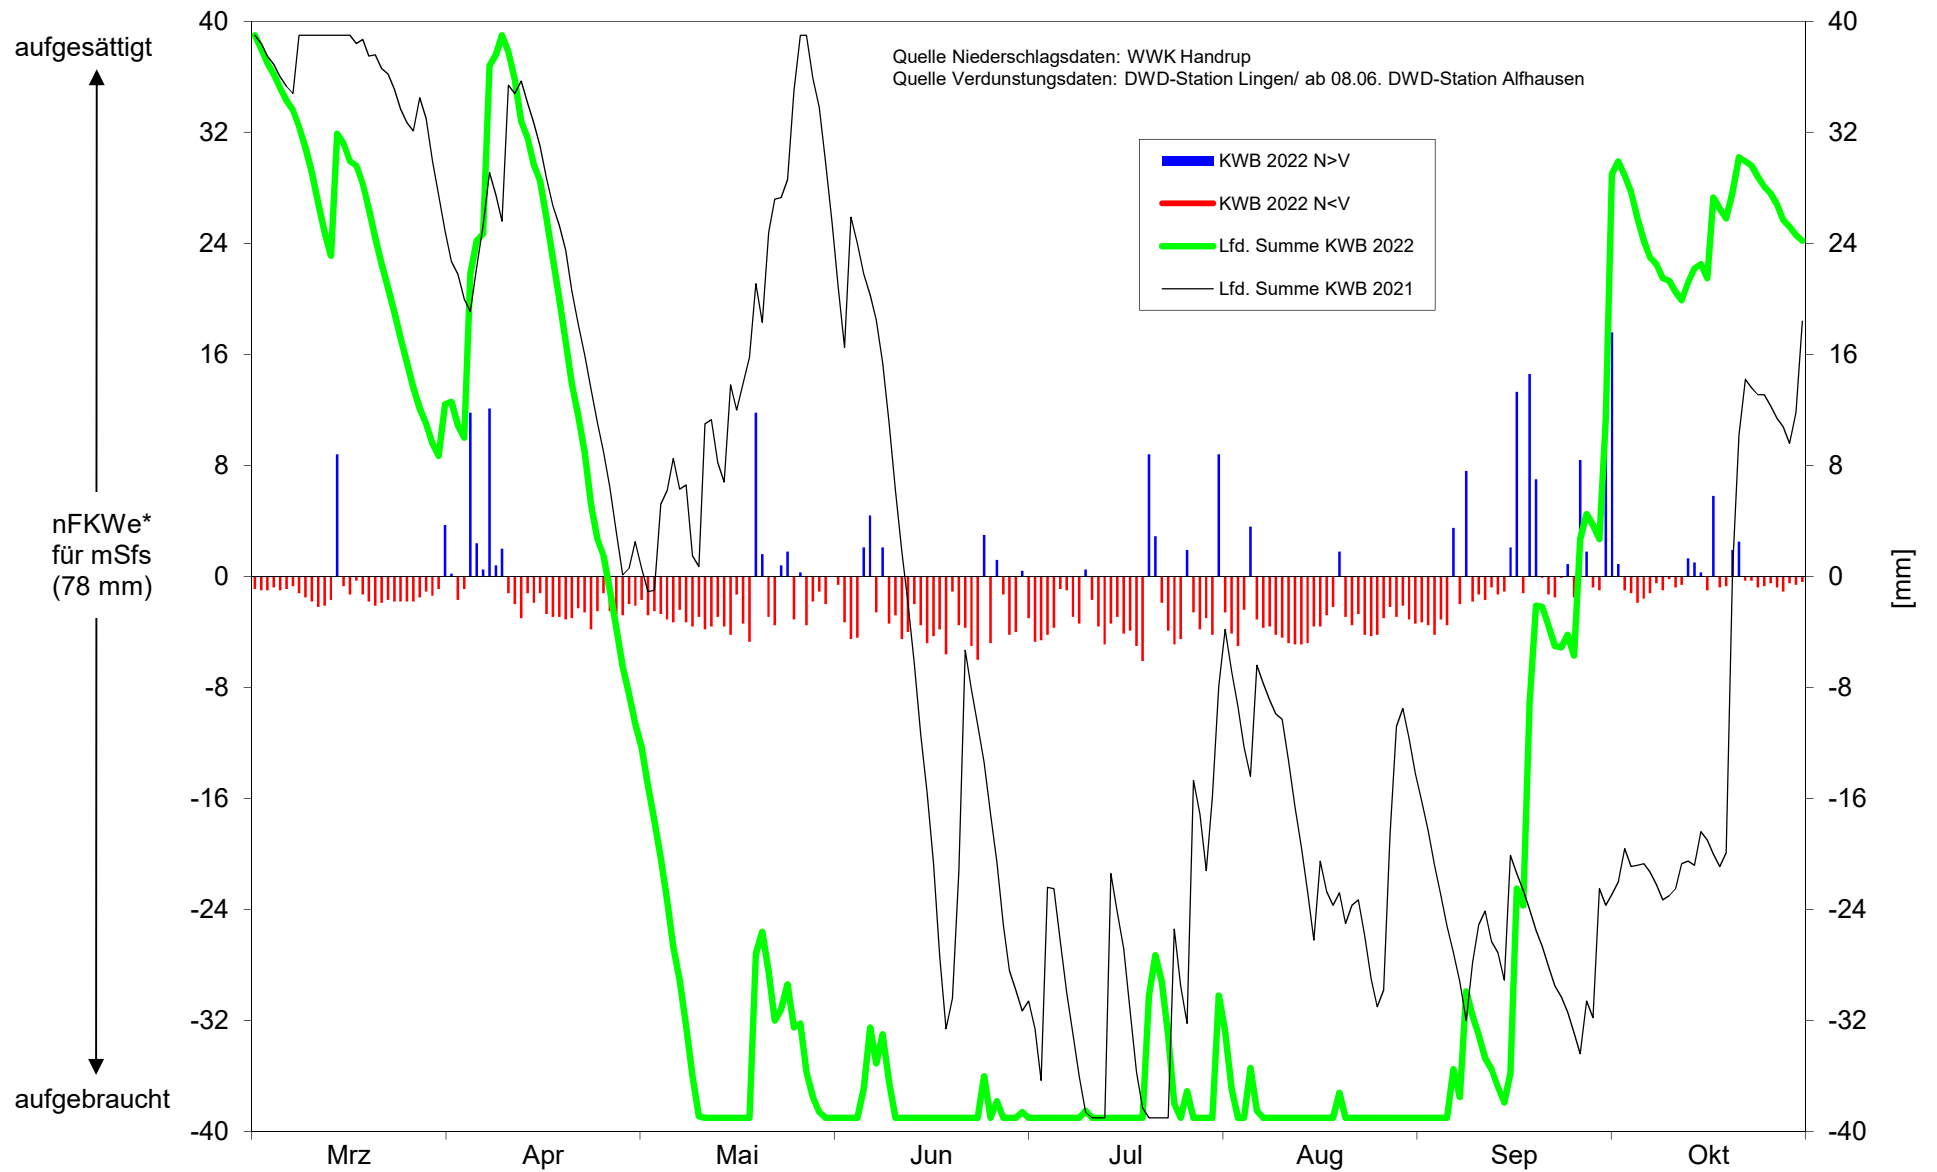
Abb. 3: Klimatische Wasserbilanz Lengerich/Handrup März bis Oktober 2022 (Tageswerte)

Linie = summierte Werte unter Berücksichtigung
 der nFKWe* für feinsandigen Mittelsand
 (* = nutzbare Feldkapazität im effektiven Wurzelraum)

Die Gegenüberstellung der Niederschlagsmengen 2022 (gemessen am WWK in Handrup) auf der einen Seite und den potenziellen Verdunstungsmengen (berechnet für die DWD Station Alfhausen) auf der anderen Seite zeigen die täglichen Wasserbilanzdefizite von März bis Oktober 2022 (vgl. Abbildungen 2 und 3). Diese klimatischen Wasserbilanzen (KWB) sind ein Indiz für Zeitpunkt, Dauer und Intensität der potentiellen Beanspruchung der Bodenwasservorräte durch die Kulturpflanzen. Die Abbildung enthält als Summenkurve auch die (aufsummierten) täglichen Bilanzdefizite des aktuellen Zeitraums 2022 sowie zum Vergleich die des Vorjahres 2021.

Im Jahr 2022 begann anders als im Vorjahr 2021 die Vegetation mit einer starken Beanspruchung schon ab Mitte April. Durch hohe Verdunstungswerte kam es zu einer raschen Abnahme des pflanzenverfügbaren Bodenwassers und somit zu einer deutlichen Beanspruchung des Bodenwasserhaushalts, die bereits Anfang Mai zur völligen Entleerung des wassergefüllten Bodenporenvolumens führten. Diese starke Beanspruchung des Bodenwasserhaushalts hielt anders als im Vorjahr bis in den September hinein an. Höhere Niederschläge im September führten zwar zu einer raschen aber unvollständigen Auffüllung und somit zu einer mäßigen Erholung des Bodenwasserhaushalts.

Anmerkung zur Abbildung 3: Mittelsandige Feinsandböden haben einen nutzbare Feldkapazität in ihrem effektiven Wurzelraum von etwa 80 mm. Diese Wassermenge steht den Pflanzen zu Vegetationsbeginn (1. März) im wassergesättigten Bodenporensystem zur Verfügung. Tägliche Niederschläge und Verdunstungen verändern diesen Vorrat. Ist die Niederschlagssumme höher als die Verdunstung bleibt der Boden wassergesättigt und Wasser sickert ab. Ist jedoch die Verdunstung höher als der Niederschlag wird gespeichertes Bodenwasser (über die Pflanze) verbraucht. Häufen sich Phasen hoher Verdunstung verringert sich der Wassergehalt im Boden zunehmend. Diese täglichen Veränderungen werden durch die Summenkurve beschrieben. Wird ein Wert von etwa 50% der Bodenwasserspeicherung erreicht („0-Linie“), kann zusätzliches Wasser (z.B. kapillarer Grundwasseraufstieg oder Beregnungswasser ertragsförderlich sein). Daher ist ein Unterschreiten der 0-Linie als Hinweis für einen wasserkritischen Bodenzustand zu deuten.

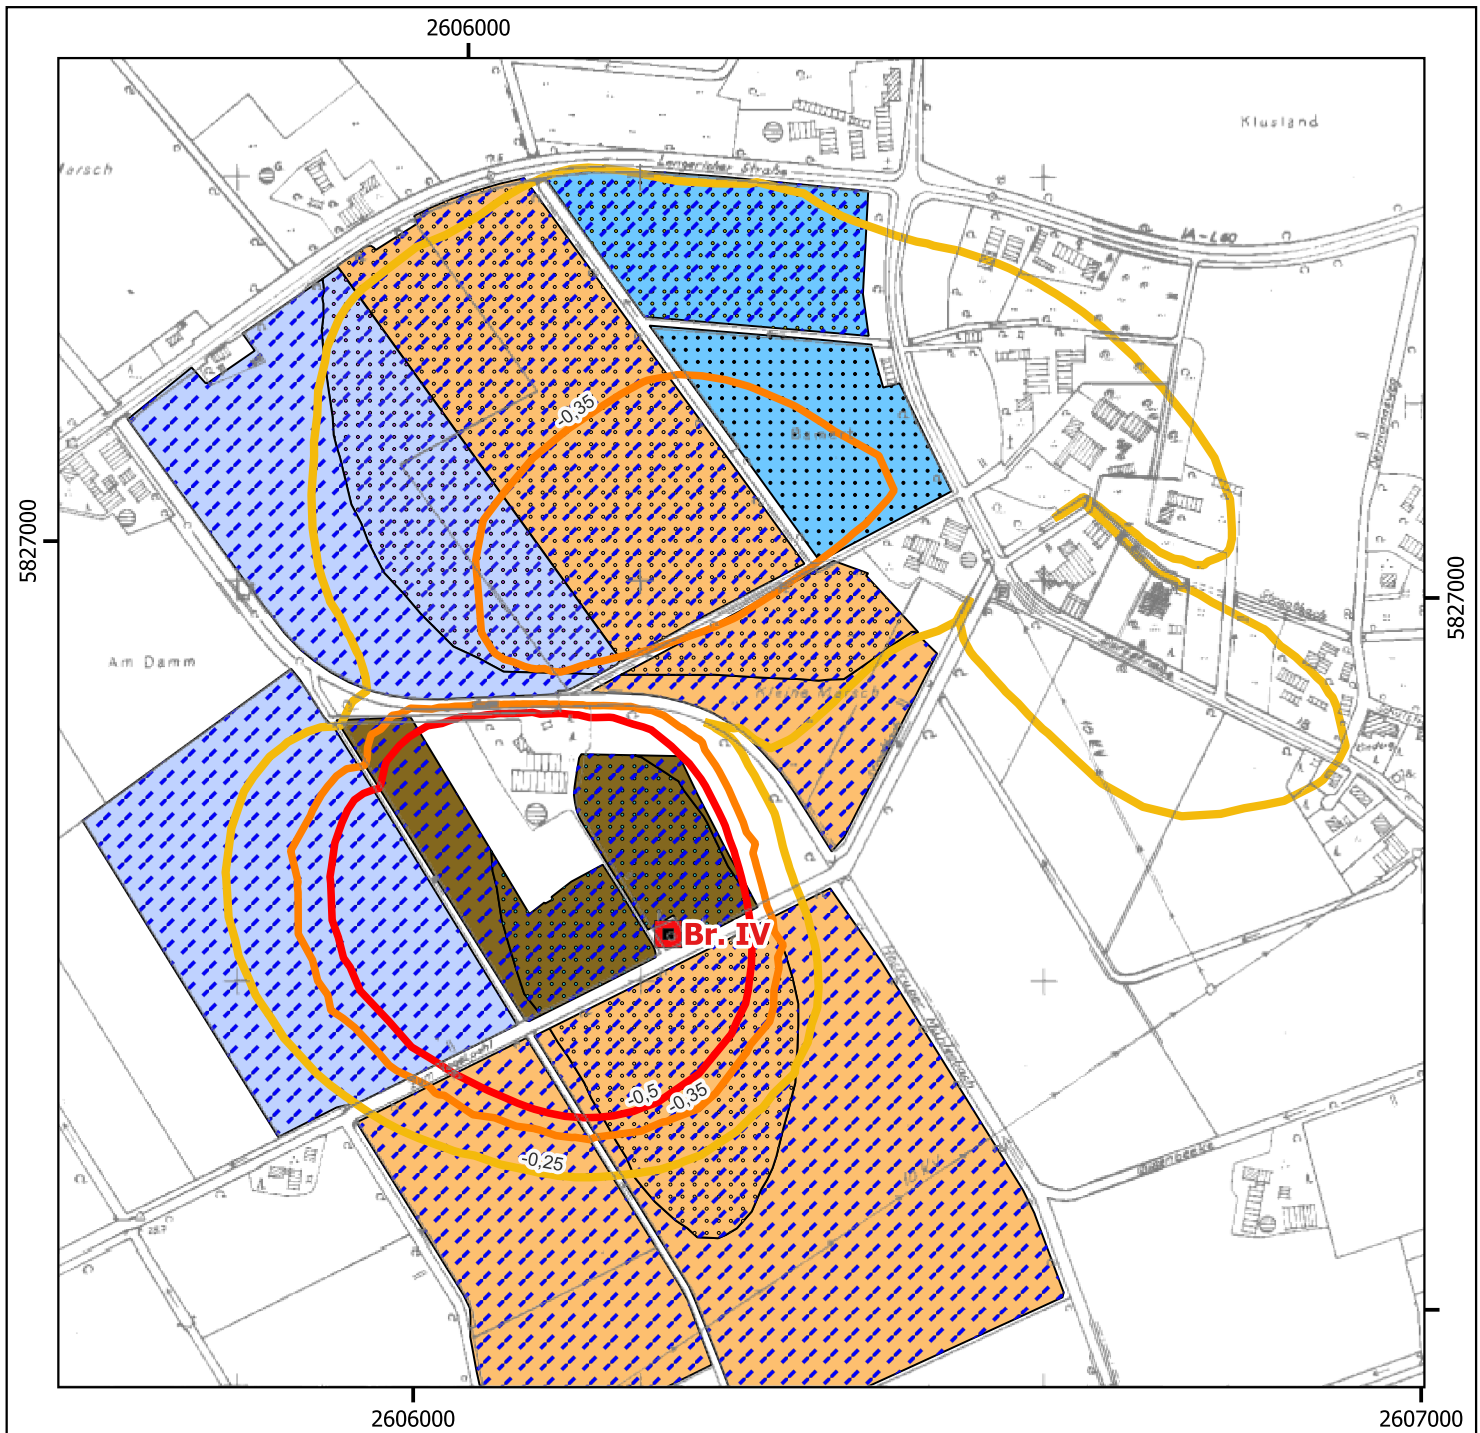
Absenk_GWL1_Mitte_Stufe_III_PV_line
(Quelle Consulaqua)

- -0,5 m
- -0,35 m
- -0,25 m

- Winterweizen GW3
- Winterweizen GW3 beregnet
- Winterroggen GW2 beregnet
- Winterroggen GW3 beregnet
- Mais GW2
- Mais GW3
- Kartoffel-GW2 beregnet
- Kartoffel-GW3 beregnet

Diese Absenkungsbereiche sind in den Karte 6a bis 6c zusammen mit der dortigen landwirtschaftlichen Nutzung 2022 (Quelle: LWK Nds.) dargestellt. Dabei wird nur die Nutzung dargestellt, die auf grundwasserabhängigen Böden liegen. Insgesamt umfasst der von den Absenkungsbeträgen über 25 cm betroffene landwirtschaftliche Teil um den Brunnen IV (vgl. Abbildung 6a) 42,2 ha, die sich auf ca. 12,5 ha Winterroggen (beregnet), 6,9 ha Winterweizen (davon 3,5 ha beregnet), 4,7 ha Kartoffeln (beregnet) und etwa 17,7 ha Mais (beregnet) verteilen. Im südlichen Teil (vgl. Abbildung 6b) umfasst der von der Absenkung betroffene landwirtschaftliche Flächenanteil mit potentiellen Schadenflächen ca. 27 ha, der sich auf 9,9 ha Winterweizen (z.T. beregnet), 0,6 ha Wintergerste, 1,4 ha Winterroggen, 14,3 ha Mais, 0,7 ha Grünland sowie 0,2 ha Kartoffeln aufteilt. Der landwirtschaftlich betroffene Teilbereich (vgl. Abbildung 6c) in der westlichen Absenkung wird mit etwa 17,7 ha bemessen der sich in 0,1 ha Winterroggen, 0,8 ha Wintergerste, 2,4 ha Grünland, 8,2 ha Kartoffeln und 6,2 ha Mais aufteilt.
